# Der Jahrhundertwinter 1999 im Berner Oberland Ein Bericht der Abteilung Naturgefahren

## 1. Einleitung

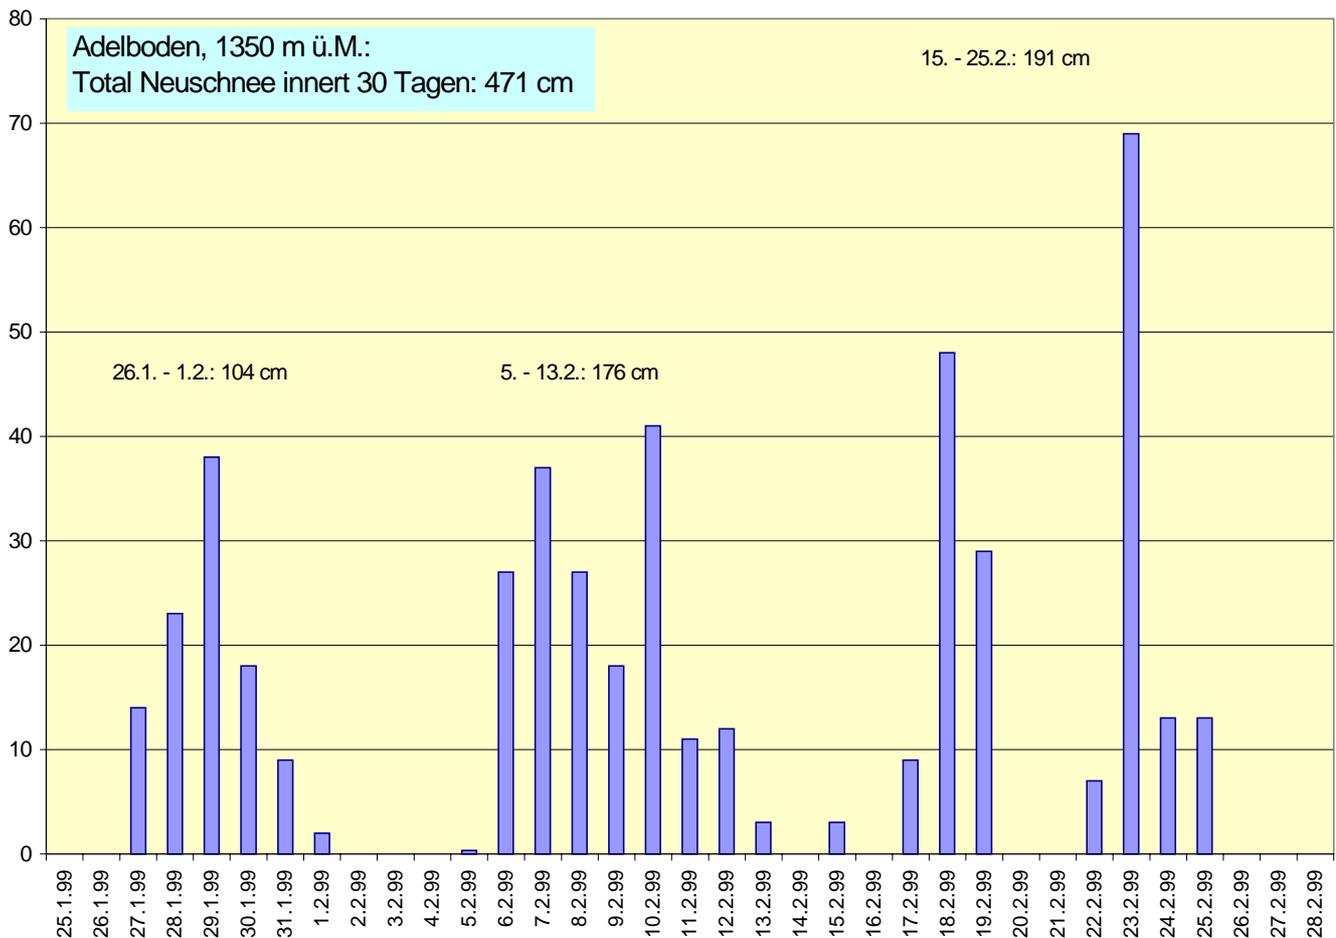
Die Starkniederschläge brachten dem Berner Oberland extreme Neuschneemengen; die folgende Grafik zeigt die täglichen Werte [cm] für Adelboden (Vergleichsstation SLF-Netz, vgl. S. 52):

Die aufsummierte Neuschneemenge über 30 Tage betrug sage und schreibe 4.71 m.

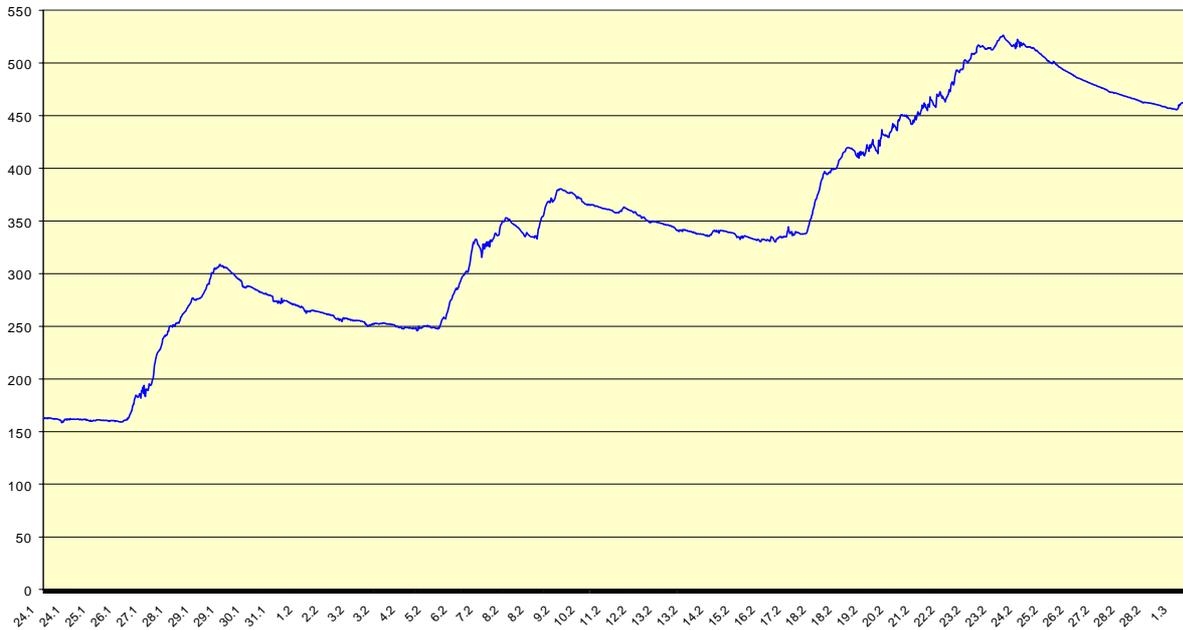
Die folgende Grafik zeigt den Verlauf der Schneehöhe [cm] bei der automatischen Schneemessstation Türliböden (2360 m ü.M.) im Schilthorngebiet:

Die Schneehöhe stieg von 1.60 m innert eines Monats auf 5.25 m an. Die Zunahme betrug somit 3.65 m.

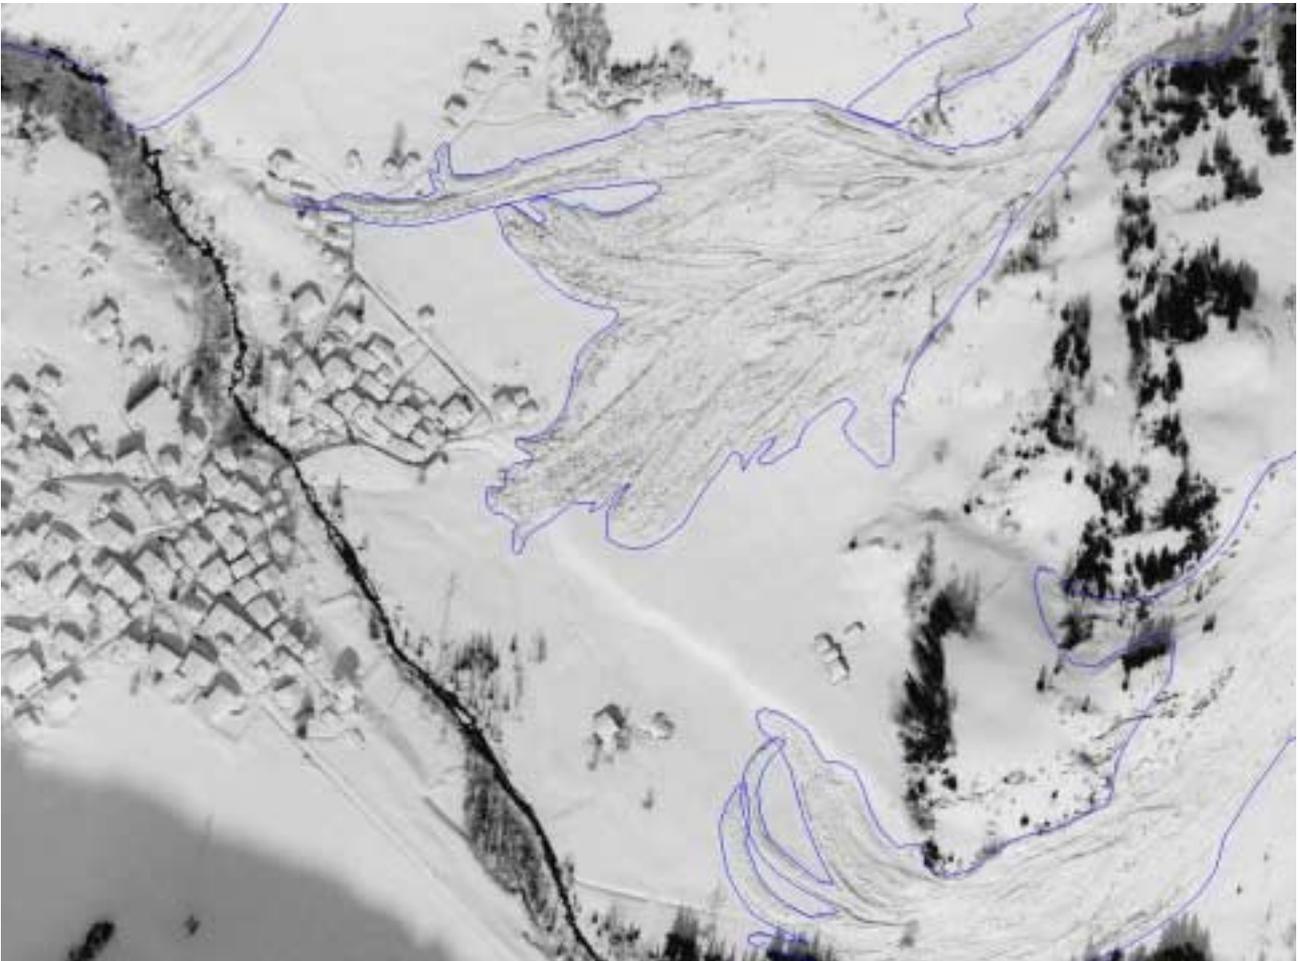
Beispiel Guttannen: Orthofoto mit digitalisierten Lawinenumrissen.

- Digitalisieren der Grenzen aller sichtbaren Lawinen am Bildschirm als geschlossene Polygone.
- Ueberprüfen der Topologie, Korrektur von logischen Fehlern.
- Vergleich mit den auf den (StorMe-) Formularen gemeldeten Lawinenereignissen; Digitalisieren der fehlenden Flächen.
- Kontrolle, ob alle von der Gebäudeversicherung gemeldeten Lawinenschäden an Gebäuden innerhalb der digitalisierten Flächen liegen; Ergänzung fehlender Polygone.
- Kontrolle, ob alle von den Waldabteilungen gemeldeten Lawinenschäden an Wäldern innerhalb der digitalisierten Flächen liegen; Ergänzung fehlender Polygone.

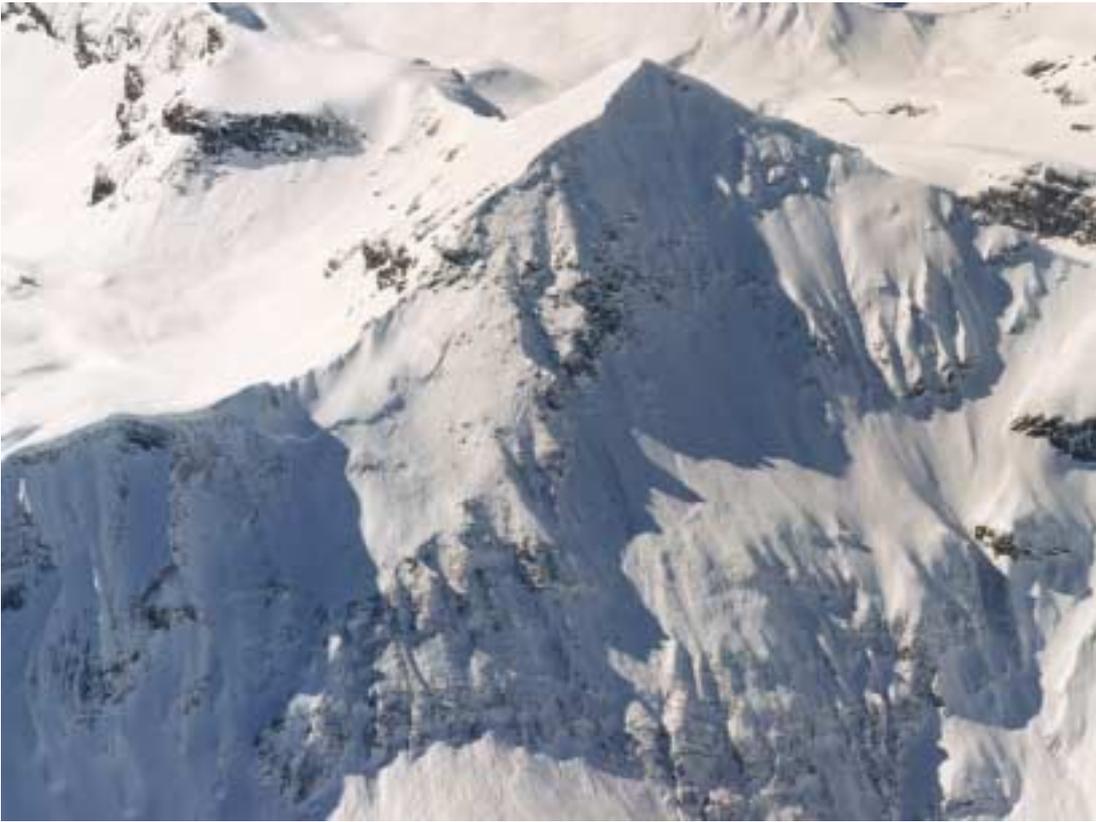
Beispiel: Bietenhorn mit Anrissgebiet der Staubbachlawine (© Schweizer Luftwaffe):

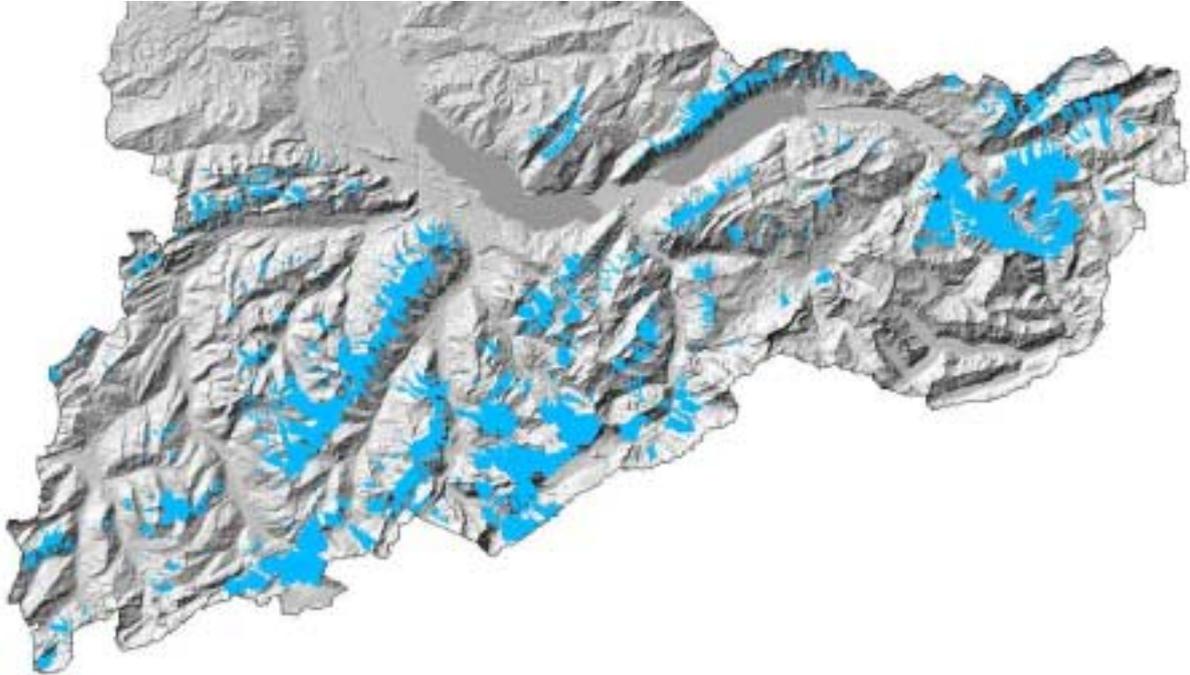
Mit dem im vorangehenden Kapitel beschriebenen Verfahren wurde weitgehend sichergestellt, dass im Lawinenkataster 1999 sämtliche gemeldeten sowie die auf den Luftbildern erkennbaren (Schaden-) Lawinen erfasst wurden. Der Aufwand bei der Abteilung Naturgefahren betrug insgesamt 500 Stunden. Auf der folgenden Karte sind alle erfassten Lawinen dargestellt:

Die Fläche des "Lawinenkatasters 1999" beträgt rund 367 km<sup>2</sup>, was rund 60 % des Katasters vor dem Winter 1998/99 entspricht. Konkret heisst das, dass in einem grossen Teil der bekannten Lawinenzüge im Februar 1999 Ereignisse aufgetreten sind.

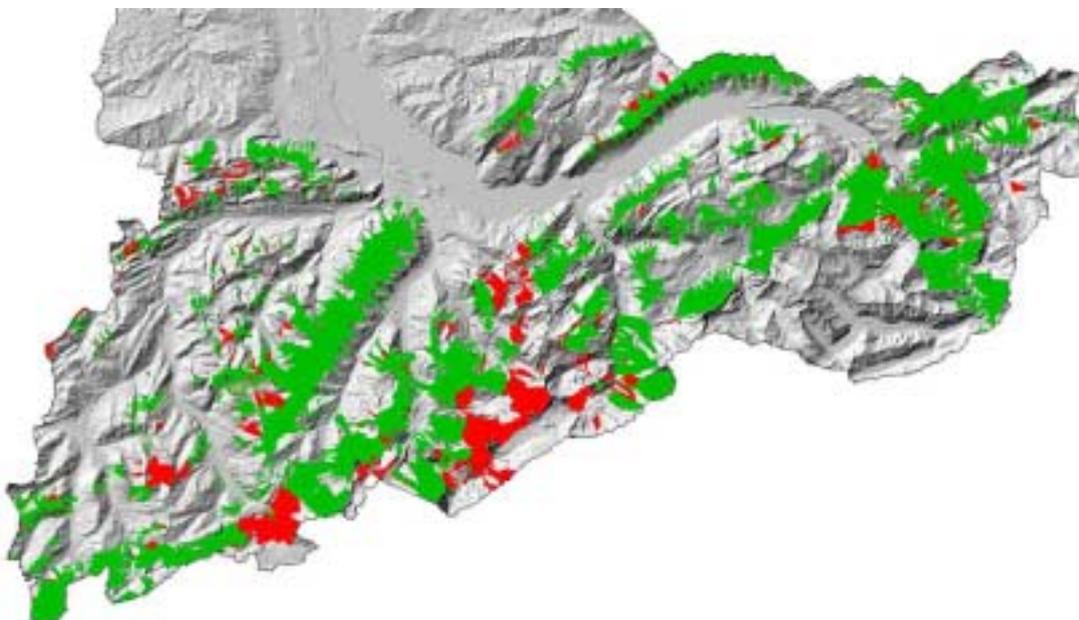
Die gegenüber dem bisherigen Kataster (grün) "neuen" Flächen (rot) weisen eine Gesamtfläche von 127 km<sup>2</sup> auf, was einer Zunahme um 20 % entspricht.

Der grösste Teil davon befindet sich im Hochgebirge, von wo in der Vergangenheit kaum Meldungen eingegangen sind; dank der Luftbilder vom Februar 1999 konnte erstmals systematisch und fast flächendeckend kartiert werden.

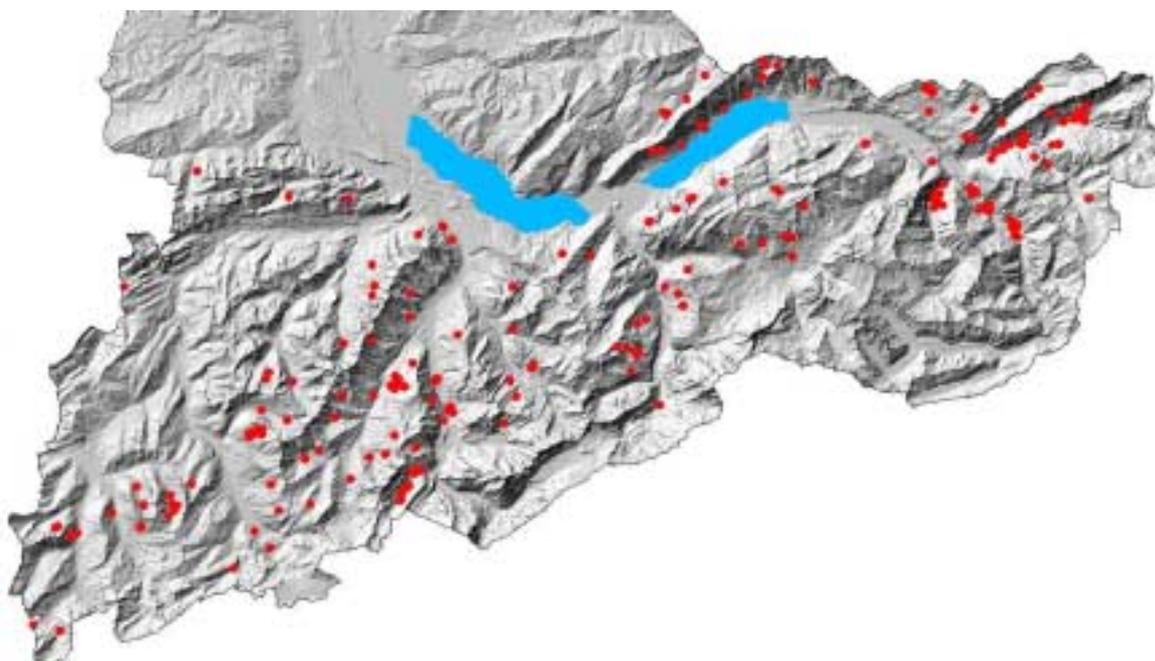
Die folgende Karte zeigt die geografische Verteilung der Lawinenschäden an Gebäuden:

Die Schäden sind über das ganze Oberland verteilt, wobei gewisse Schwerpunkte deutlich erkennbar sind (von Westen nach Osten):

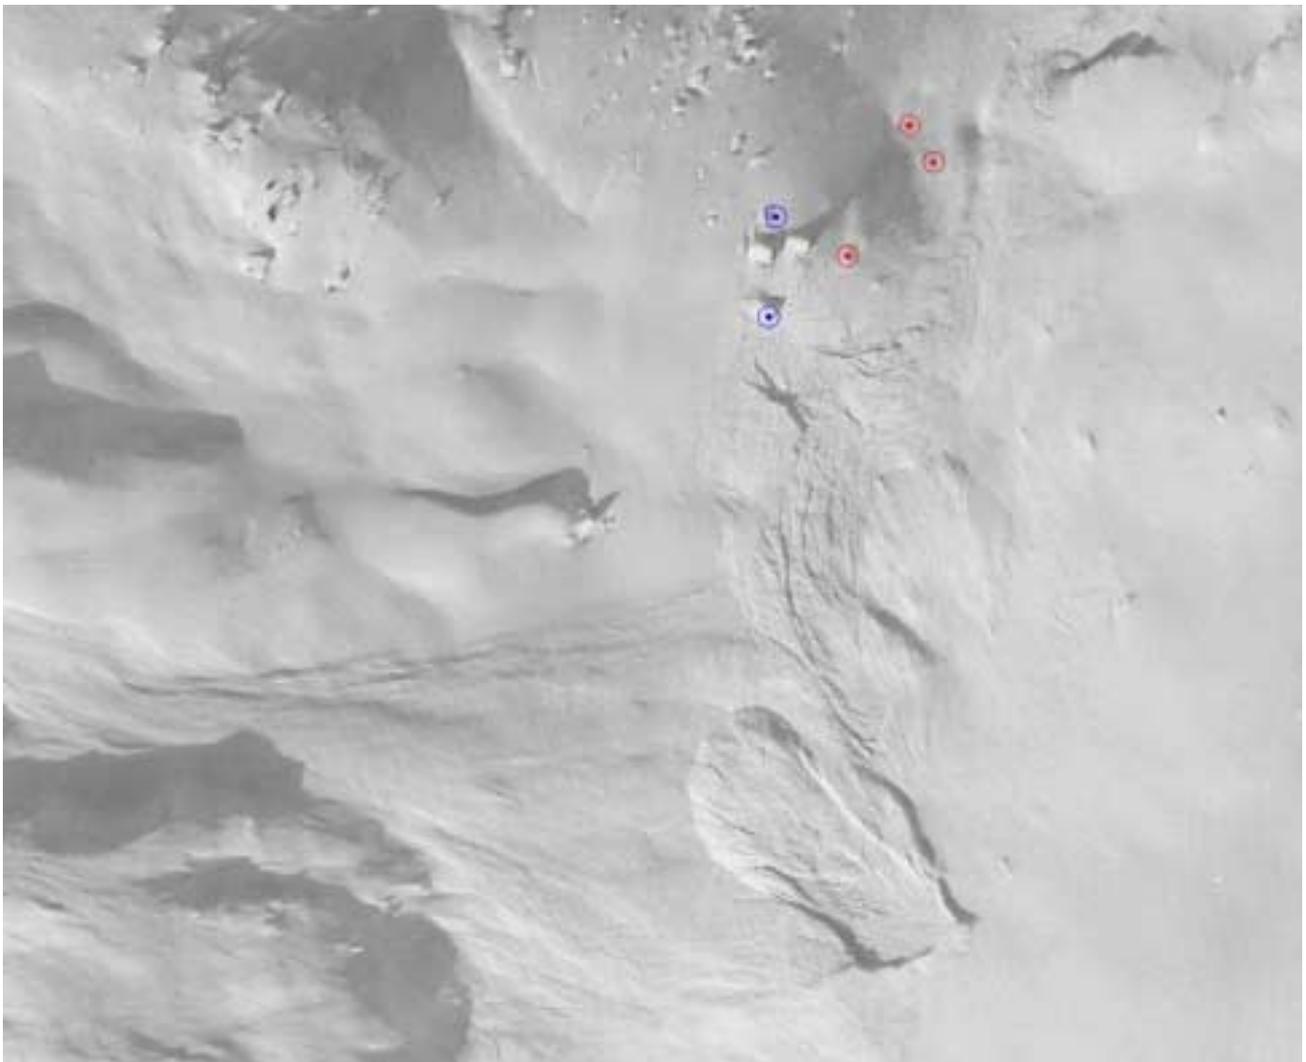
Der folgende Ausschnitt eines digitalen Orthofotos zeigt das Schadengebiet "Uf der Egge" im Inner Ueschene. Eine riesige Staublawine löste sich am Vordere Lohner, stürzte hinunter ins Haupttal, schlug 40 Höhenmeter über dem Alpbach im Gegenhang ein, drehte rechtwinklig ab und zerstörte auf ihrem Weg talauswärts drei Alphütten (rot) und beschädigte weitere zwei Hütten (blau):

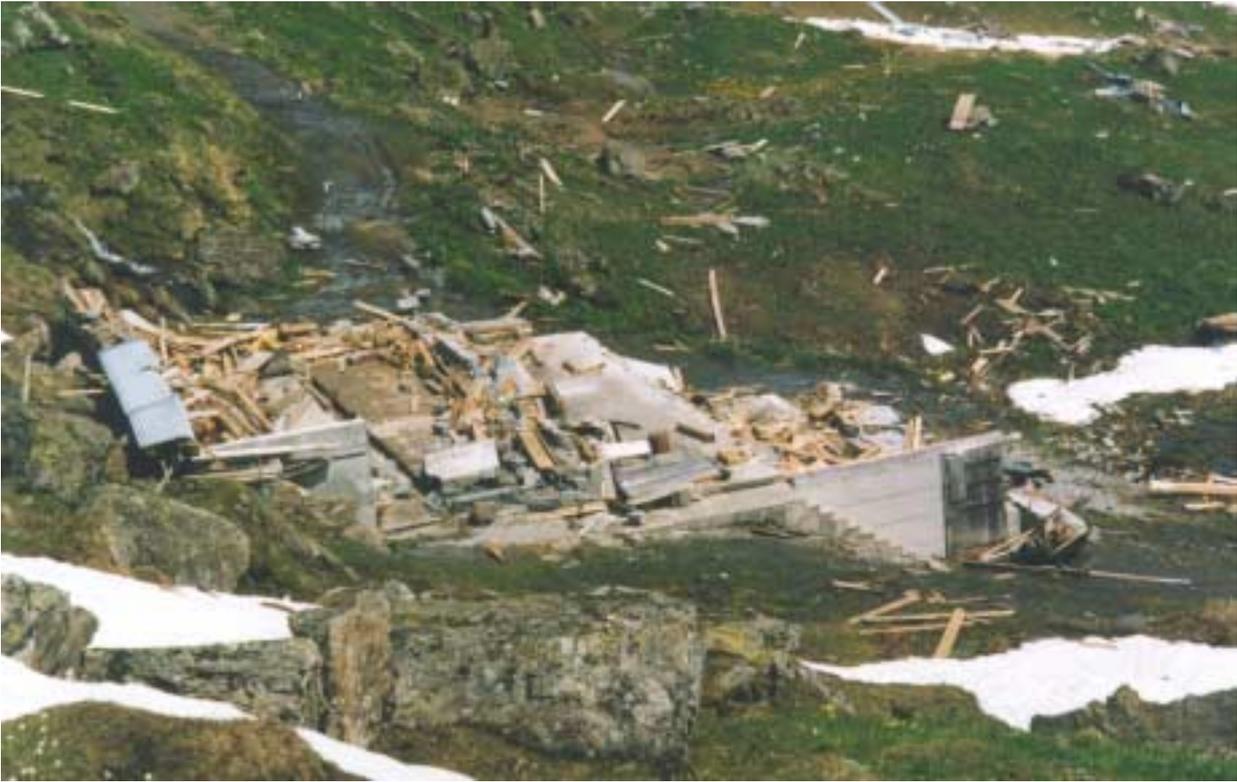
Das Bild der Zerstörung präsentierte sich Ende Mai 1999 wie folgt:

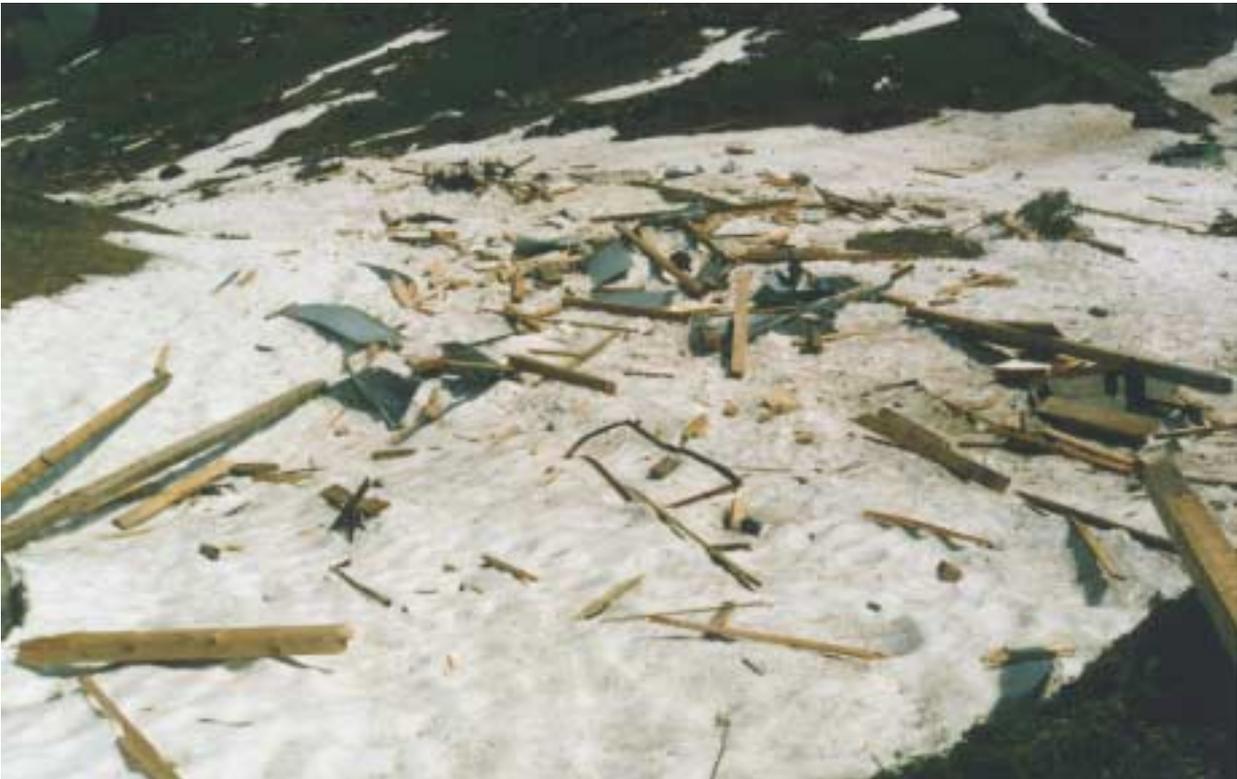
Die Trümmer verteilen sich auf eine Länge von über 400 m

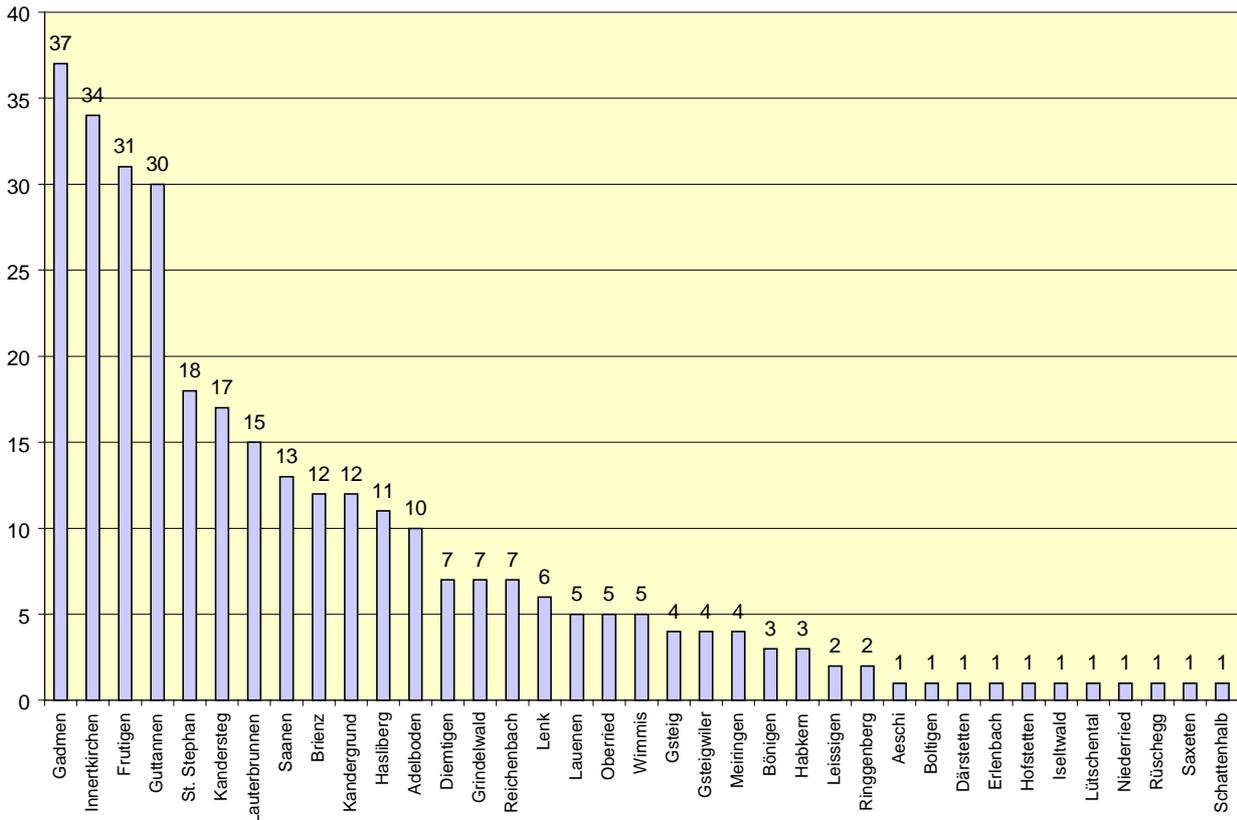
Gebäudeschäden entstanden in insgesamt 37 Gemeinden, wobei die Verteilung wie folgt aussieht [Anzahl beschädigte Gebäude]:

In den vier Gemeinden Gadmen, Innertkirchen, Frutigen und Guttannen sind insgesamt 132 Schäden aufgetreten, was einem anzahlmässigen Anteil von 42 % aller Gebäudeschäden entspricht. In 11 Gemeinden war jeweils nur ein einziges Gebäude betroffen.

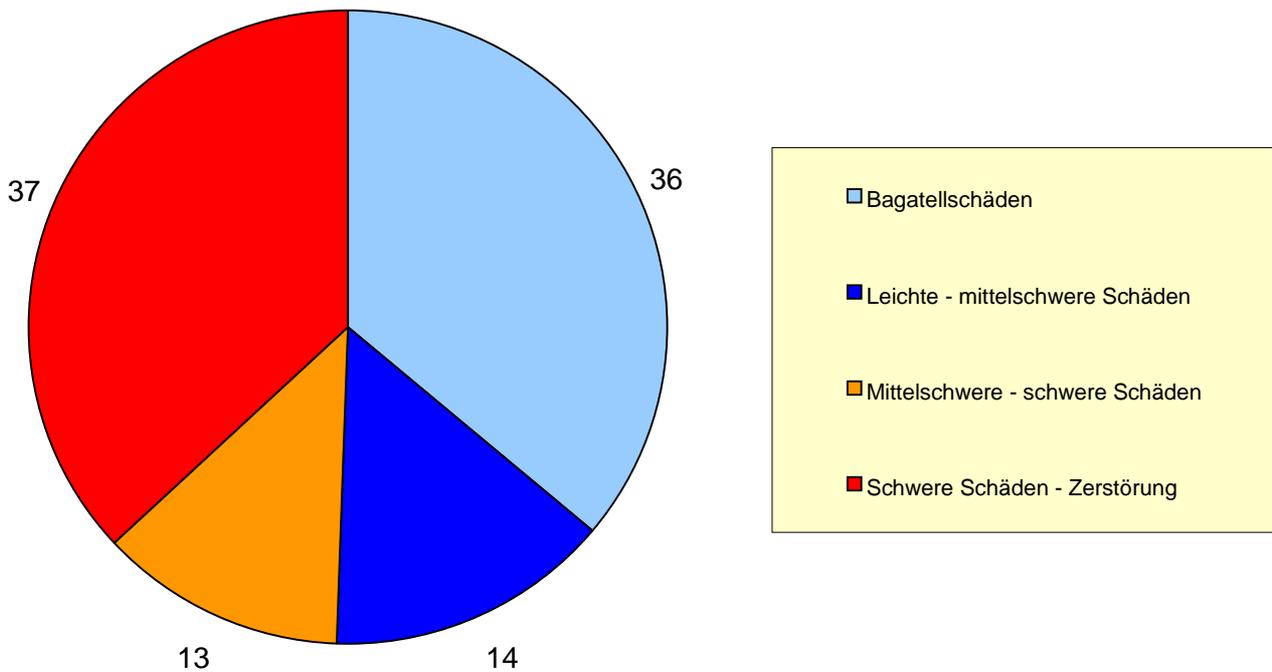
Bagatellschäden	< 10 %
Leichte – mittelschwere Schäden	10 – 33 %
Mittelschwere – schwere Schäden	33 – 66 %
Schwere Schäden – Zerstörung	> 66 %

Die Verteilung der Gebäudeschäden nach ihrem Ausmass sieht wie folgt aus [Angaben in %]:

Die gesamte Schadenssumme beläuft sich auf rund Fr. 15.4 Mio; der durchschnittliche Schaden pro Gebäude beträgt Fr. 49'000.--, der mittlere Grad der Zerstörung 30 %. Aufgrund dieser Zahlen ist der Winter 1998/99 ganz klar in die Reihe der extremen Schadenwinter einzureihen.

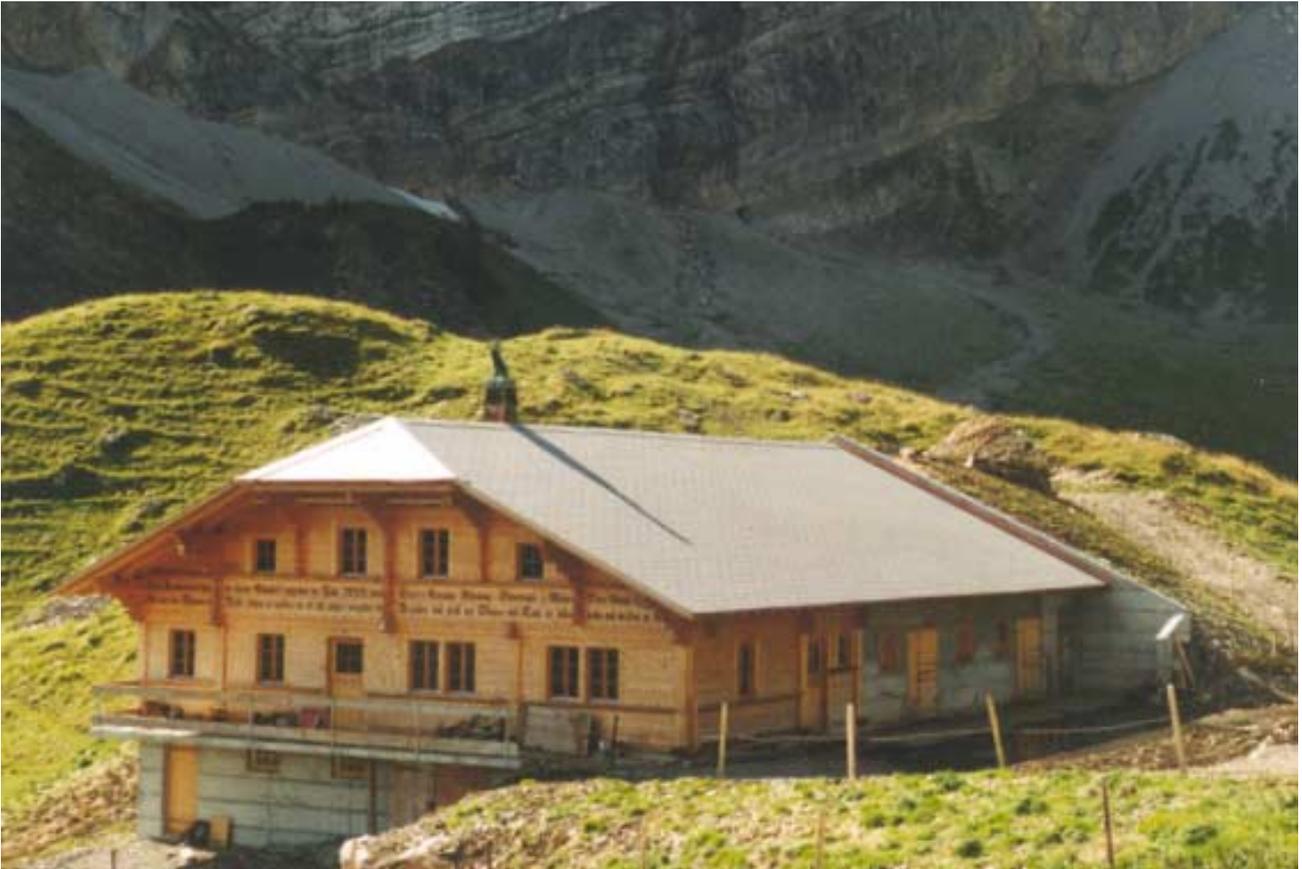
Da Wiederaufbauten nach Zerstörung durch Naturereignisse baurechtlich gleich beurteilt werden wie Neubauten, durften zerstörte Alphütten nur mit dem Nachweis des alp-/landwirtschaftlichen Standortzgangs am gleichen Ort erneut aufgebaut werden. Zum Schutz vor erneuter Zerstörung durch Lawinen wurden die neuen Hütten auf die zu erwartenden Lawinenkräfte dimensioniert.

Beispiel: neue, geschützte Alphütte in Adelboden (Lurnig):

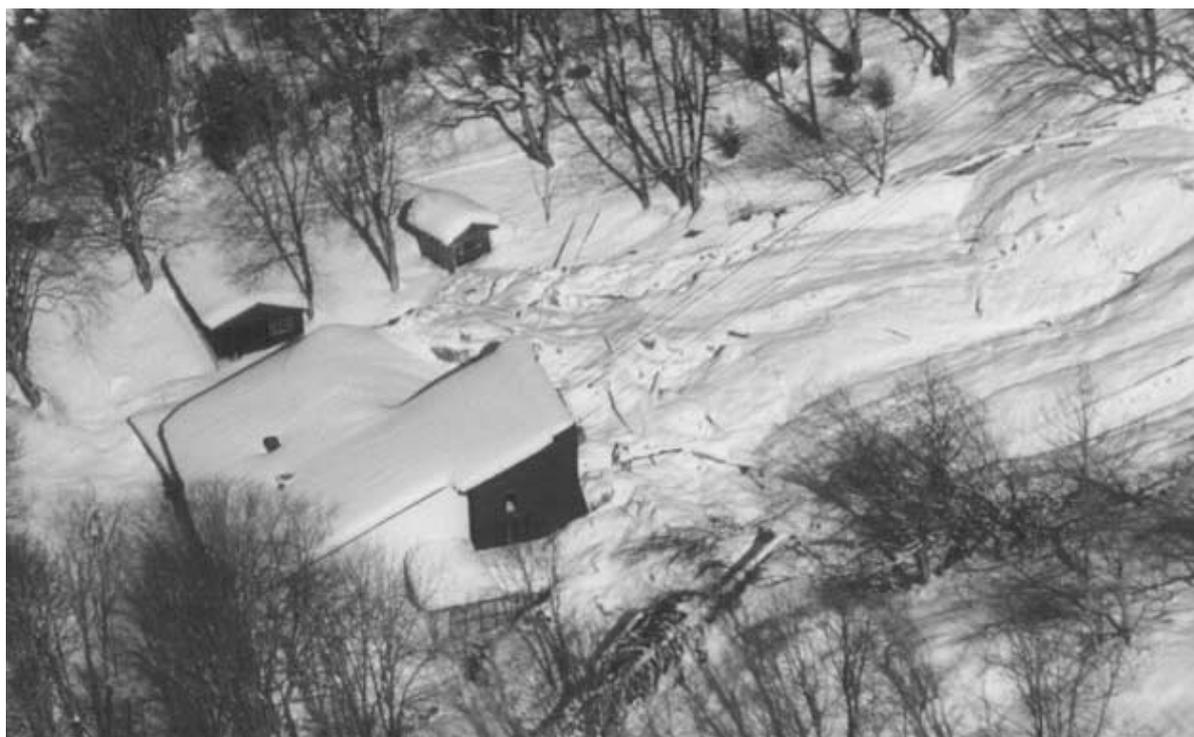
Die Schäden waren sehr vielseitig und von unterschiedlichem Ausmass. Besonders erwähnenswert sind sicher die Zerstörung der Station Planalp der Brienz Rothorn Bahn, der Bergstation und 5 Masten des Skiliftes Schilt im Firstgebiet, einer Brücke der Adhäsionsbahn zwischen Mürren und der Grütschalp sowie der Talstation der Luftseilbahn Wengen-Männlichen (vgl. Bild):

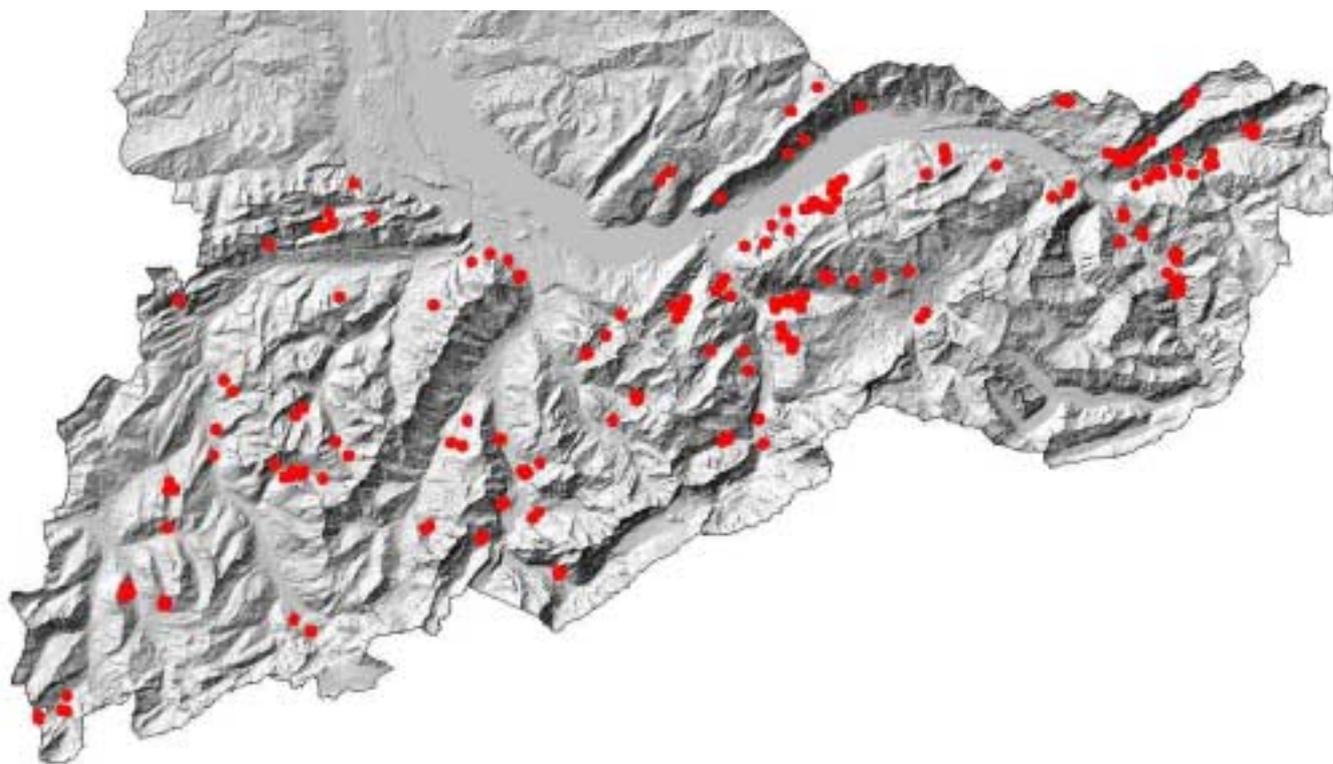
In der folgenden Darstellung sind die von den regionalen Waldabteilungen gemeldeten Schadenorte dargestellt:

Die Waldschäden verteilten sich auf das ganze Berner Oberland. Die gesamte Schadenfläche betrug rund 300 ha mit einer Holzmenge von etwa 48'000 m<sup>3</sup>.

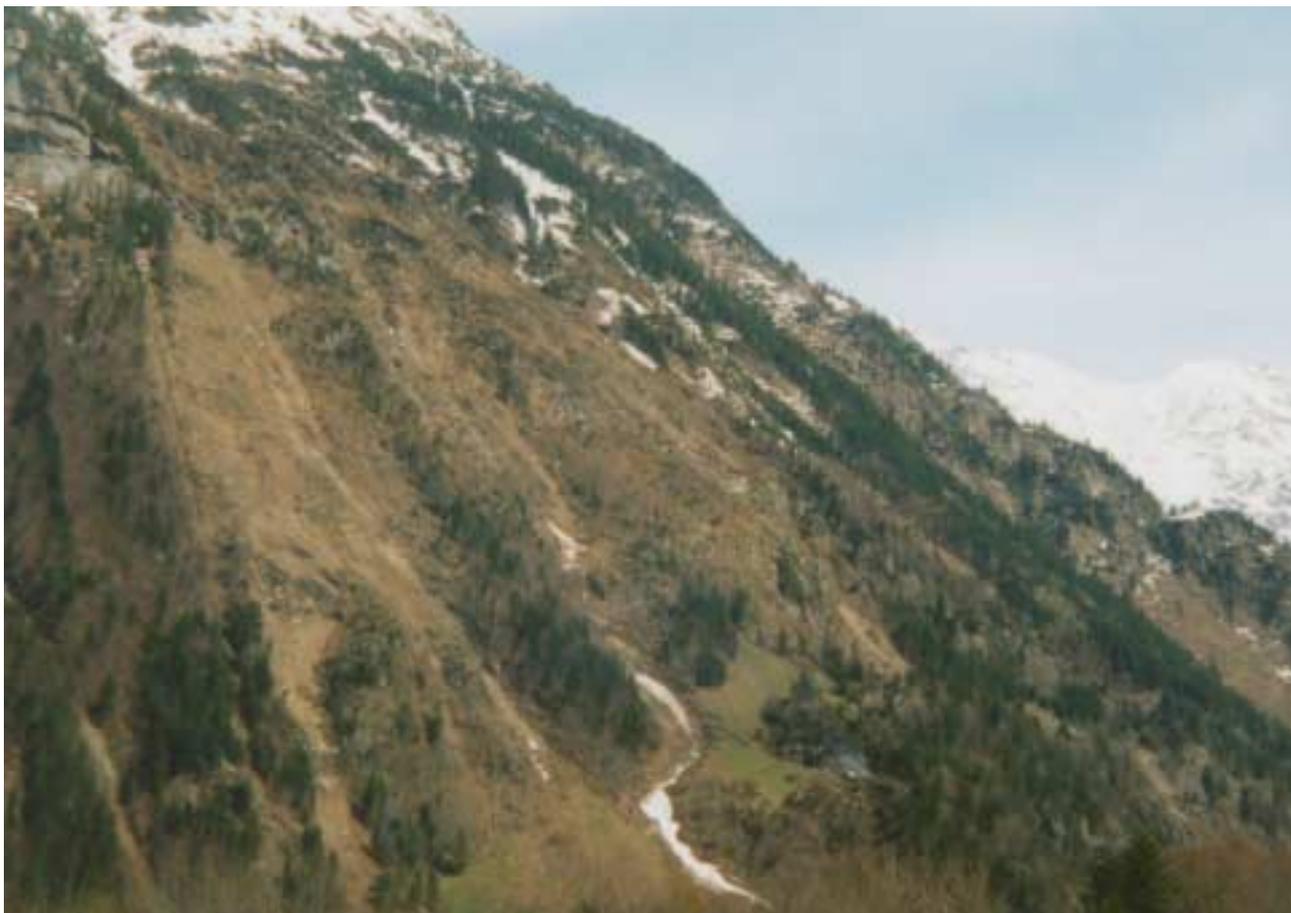
Innertkirchen-Urweid: durch "Jahrhundertlawine" vom Bänzlaustock/Blattenalp zerstörter Schutzwald oberhalb Aelauenen:

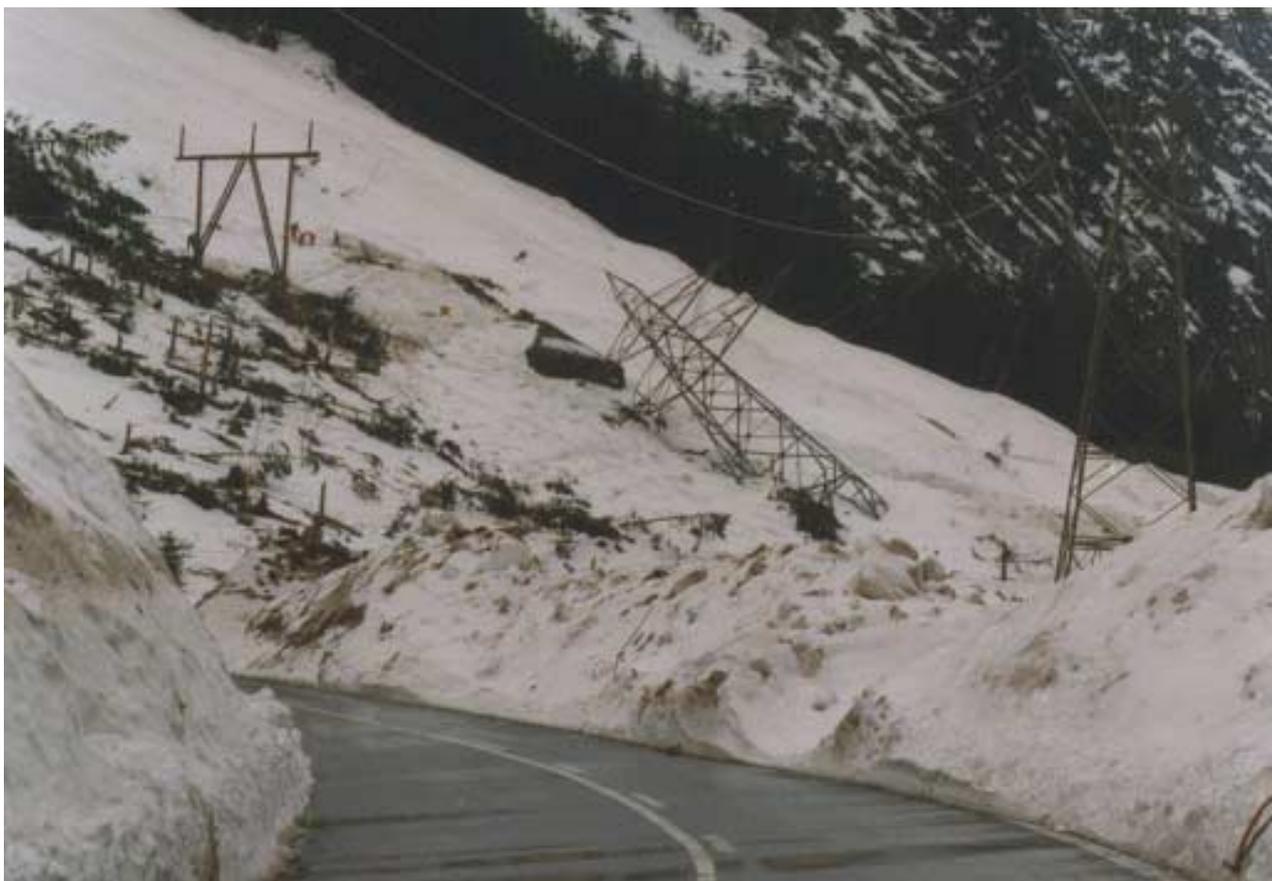
Die vielen Lawinen haben an vielen Orten Schäden an Infrastrukturanlagen wie (Forst-) Strassen, Leitplanken, Telefon- und (Stark-) Stromleitungen verursacht. So hat beispielsweise die Elsihornlawine am 8. Februar 1999 in Kandergrund 11 Masten der 16 kV-Leitung zerstört. Im Rahmen dieses Berichtes wurde auf eine systematische Erhebung dieser Schäden verzichtet.

Beispiel: Guttannen/Tschingelmad: zerstörter Mast der KWO-Leitung:

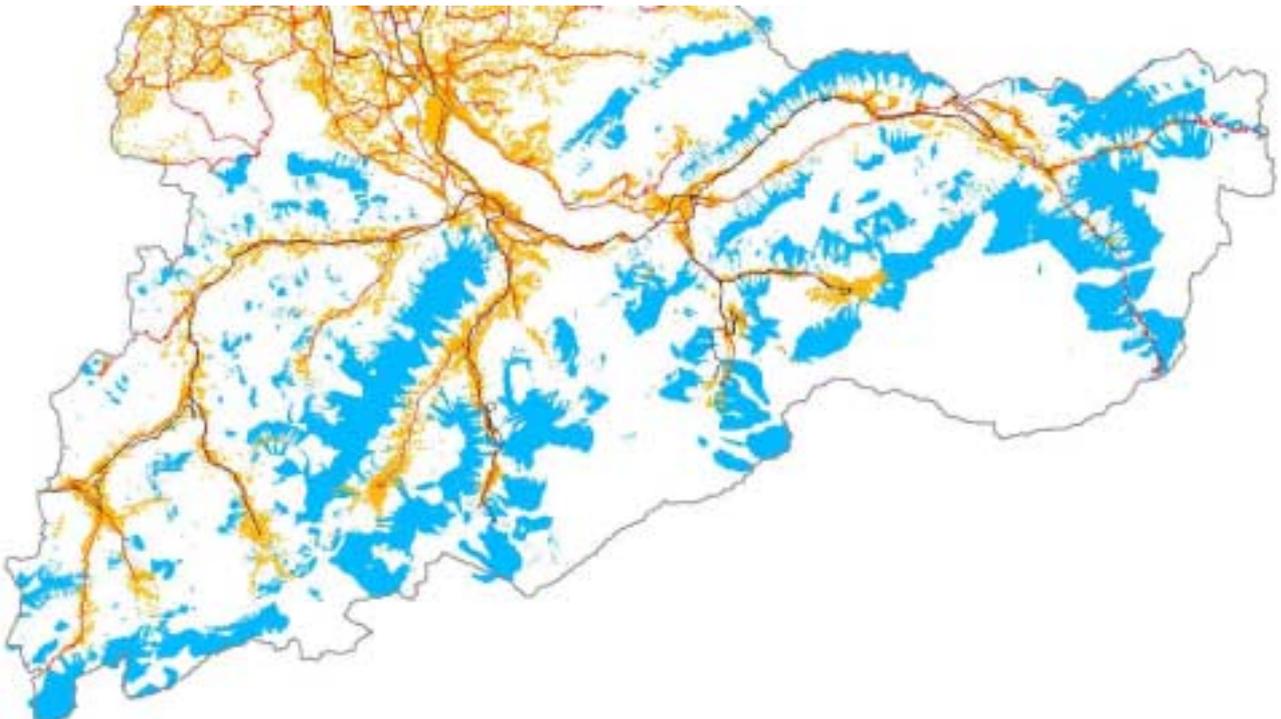
Die folgende Darstellung zeigt den Lawinenkataster (hellblau) Berner Oberland mit den ständig bewohnten Häusern (gelb), den Kantonsstrassen (rot) und den Bahnlinien (schwarz):

Der Kataster beinhaltet vor dem Winter 1998/99 rund 1000 verschiedene Lawinenzüge mit etwa 10'000 registrierten Ereignissen, die in einem geografischen Informationssystem digital gespeichert und auswertbar sind.

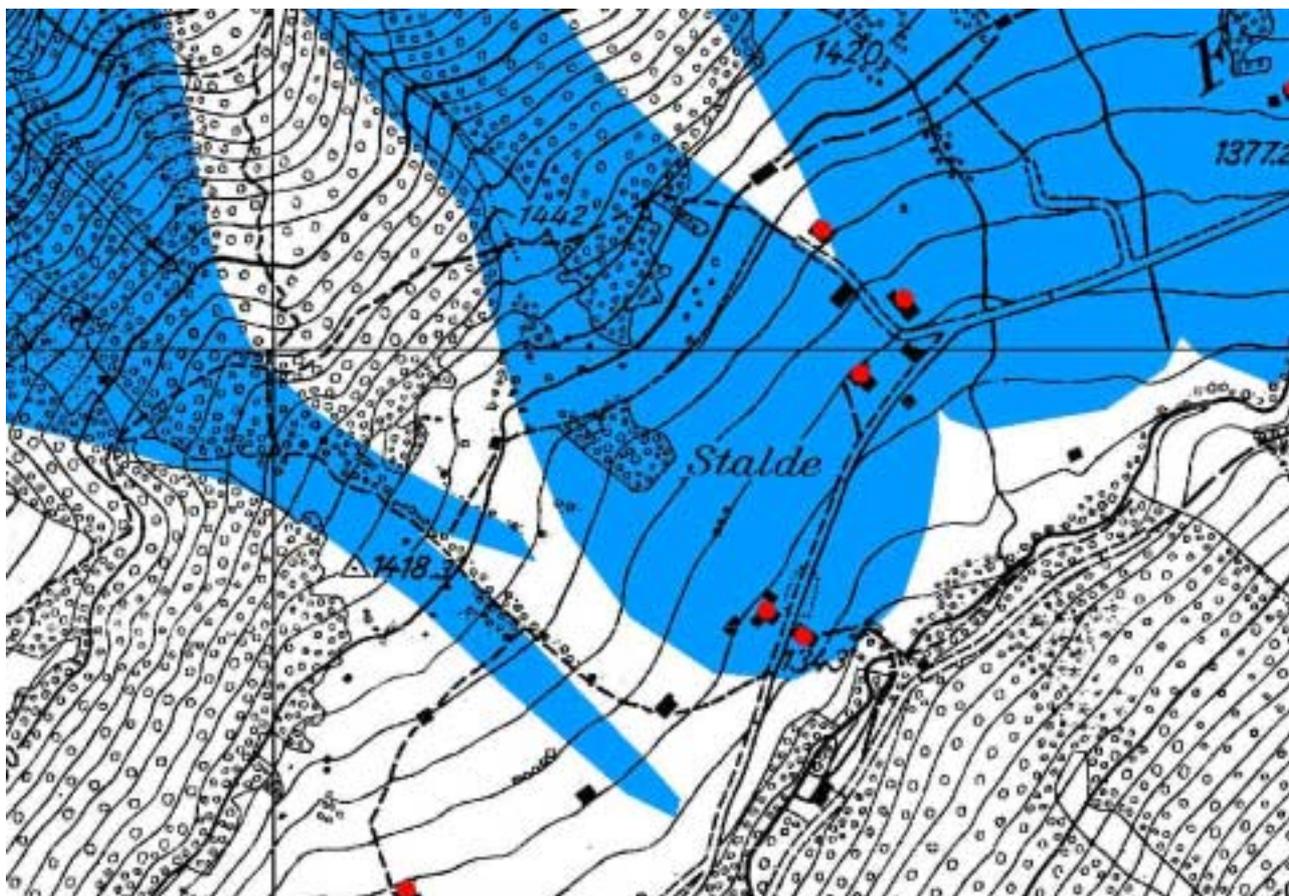
Beispiel: Ausschnitt aus dem Lawinenkataster (blau), Faermel (rot: ständig bewohnte Häuser):

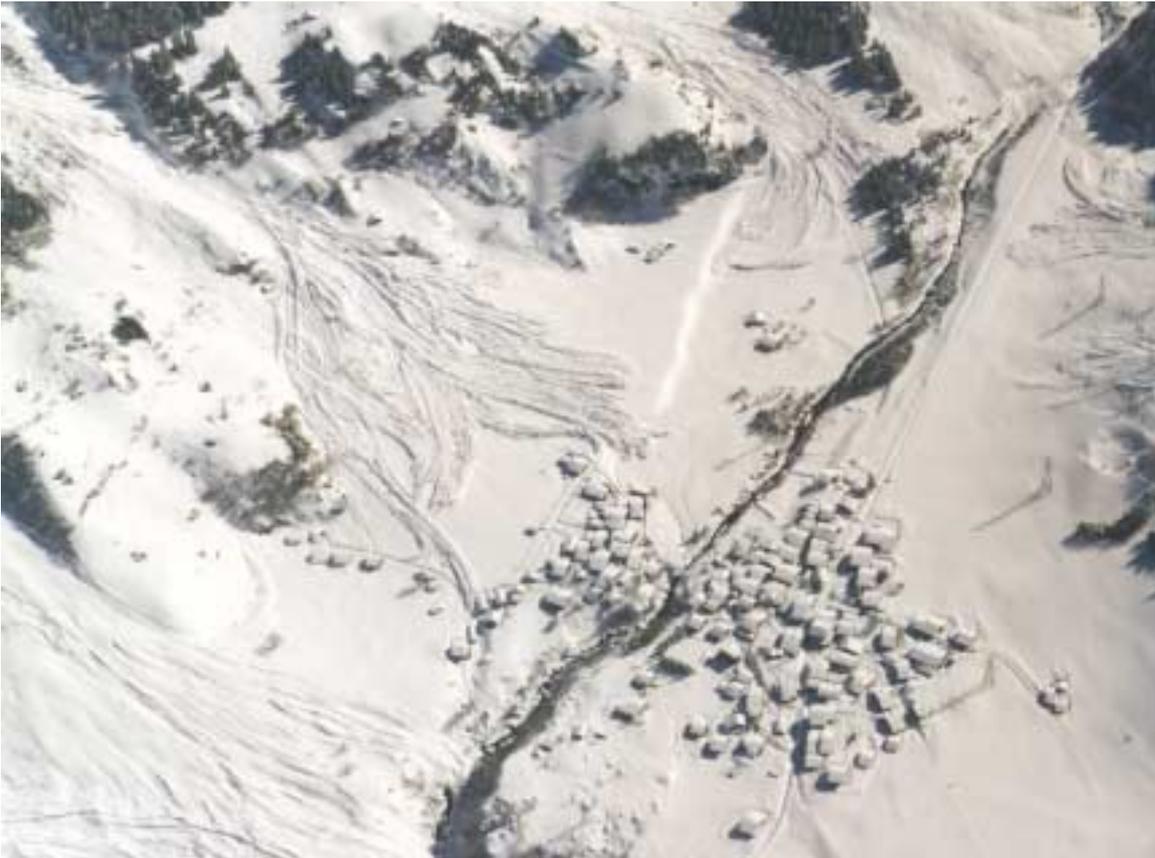
Ein Beispiel dafür stellt die Holderlilau von Guttannen dar, die als Fließlawine am 23. Februar 1999 weit über das bisher registrierte Ablagerungsgebiet vorgestossen ist. Der Niedergang muss sicher als sehr seltenes Ereignis mit einer Wiederkehrdauer zwischen 100 und 300 Jahren klassifiziert werden.

Das folgende Bild wurde am 25. Februar 1999 von der Schweizer Luftwaffe aufgenommen:

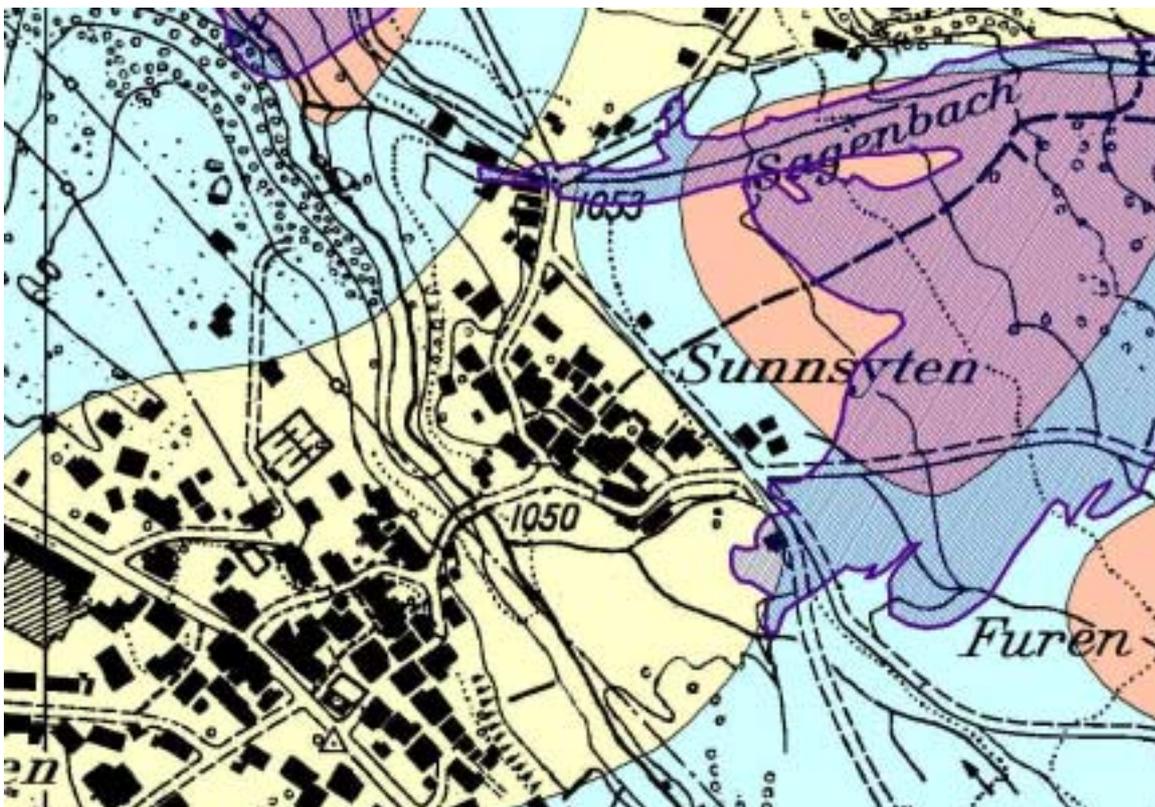
Vergleicht man den Lavinenniedergang (dunkelblau) mit der Lawinengefahrenkarte Guttannen von 1984, zeigt sich, dass einzig zwei Arme in den Randbereichen knapp über das blaue Gefahrenggebiet geflossen sind:
