# Der Jahrhundertwinter 1999 im Berner Oberland Ein Bericht der Abteilung Naturgefahren

## 1. Einleitung

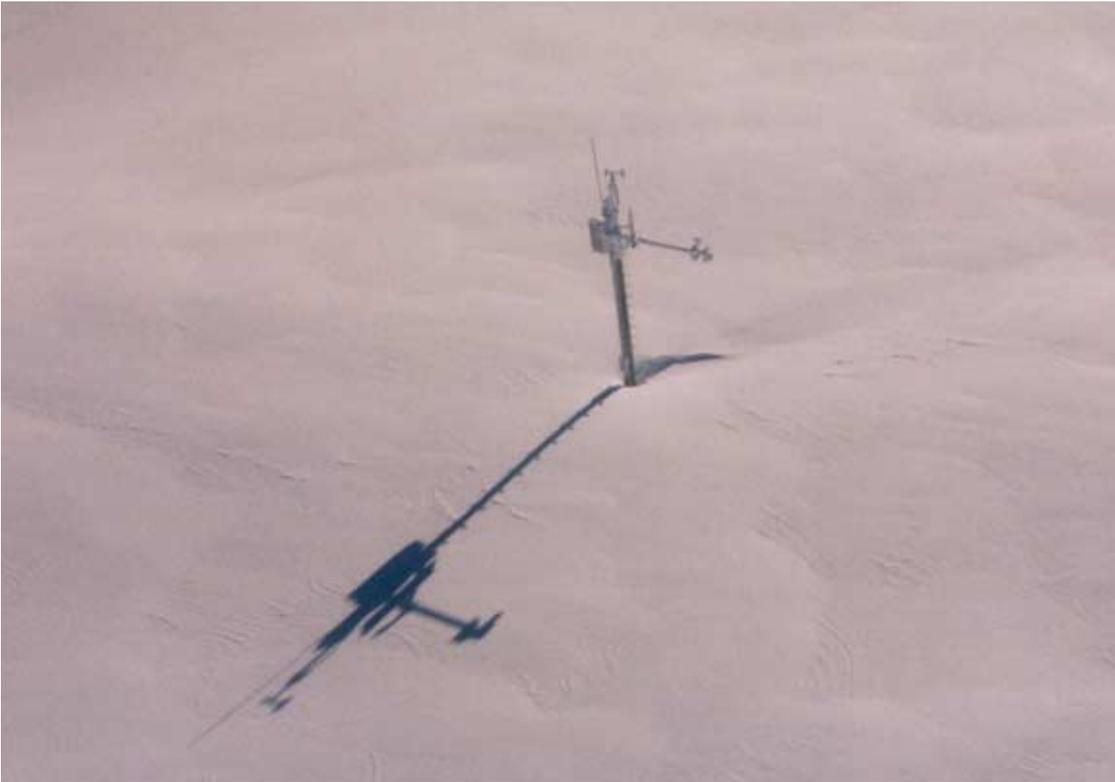
Sämtliche automatischen Schneemessstationen im Berner Oberland haben während dieser Zeit ohne Unterbruch die Daten zuverlässig gemessen, und die Abfrage war jederzeit möglich. Den Lawindienstverantwortlichen standen somit durchgehend aktuelle Angaben über die Neu- und Gesamtschneehöhen, Luft- und Schneetemperaturen, sowie Strahlungs- und Luftfeuchte-Verhältnisse in den Lawinenanrissgebieten zur Verfügung, was ihre Entscheidungsfindung wesentlich erleichterte.

Beispiel einer Schneemessstation: Fisi, Kandersteg, 12.2.1999:

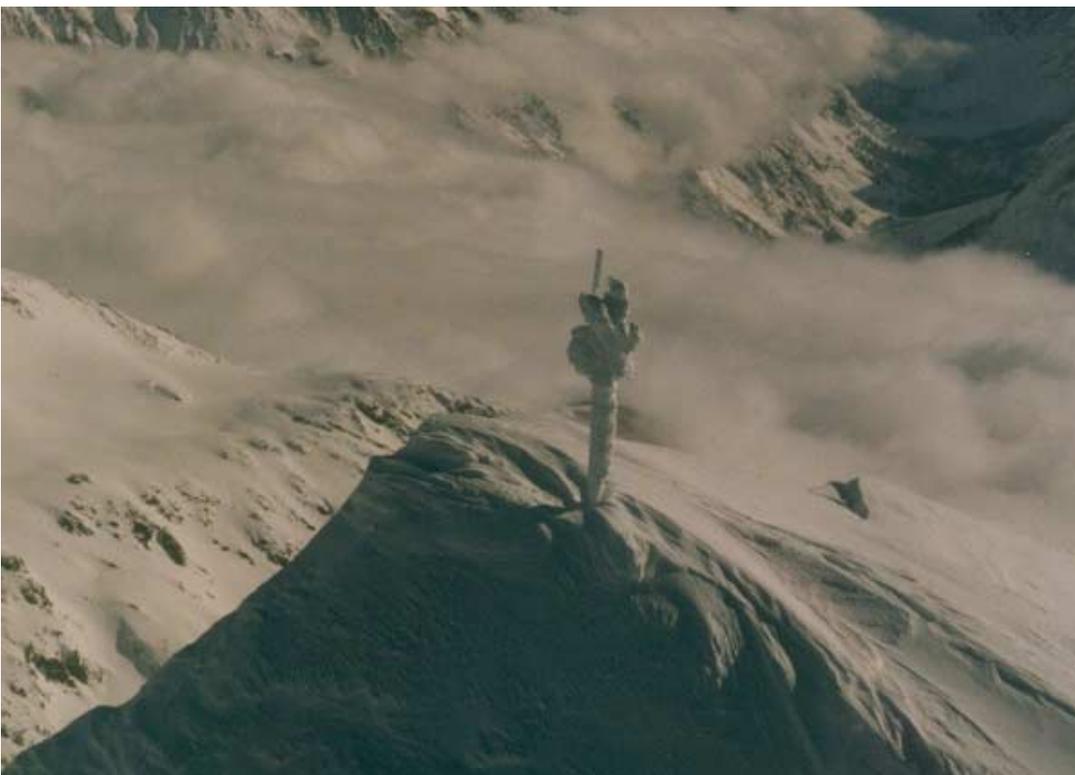
Grössere Probleme traten hingegen erwartungsgemäss bei den stark exponierten Windmessstationen auf den Gipfeln auf. Ein wesentliches Problem bestand in der Bildung von kompakten "Schnee/Eis-Mänteln" im Bereich der Sensoren. Dadurch wurde die Messung der Windrichtungen und Windstärken teilweise über längere Zeit verunmöglicht.

Beispiel Bänzlauistock, Guttannen/Innertkirchen, 25.2.1999:

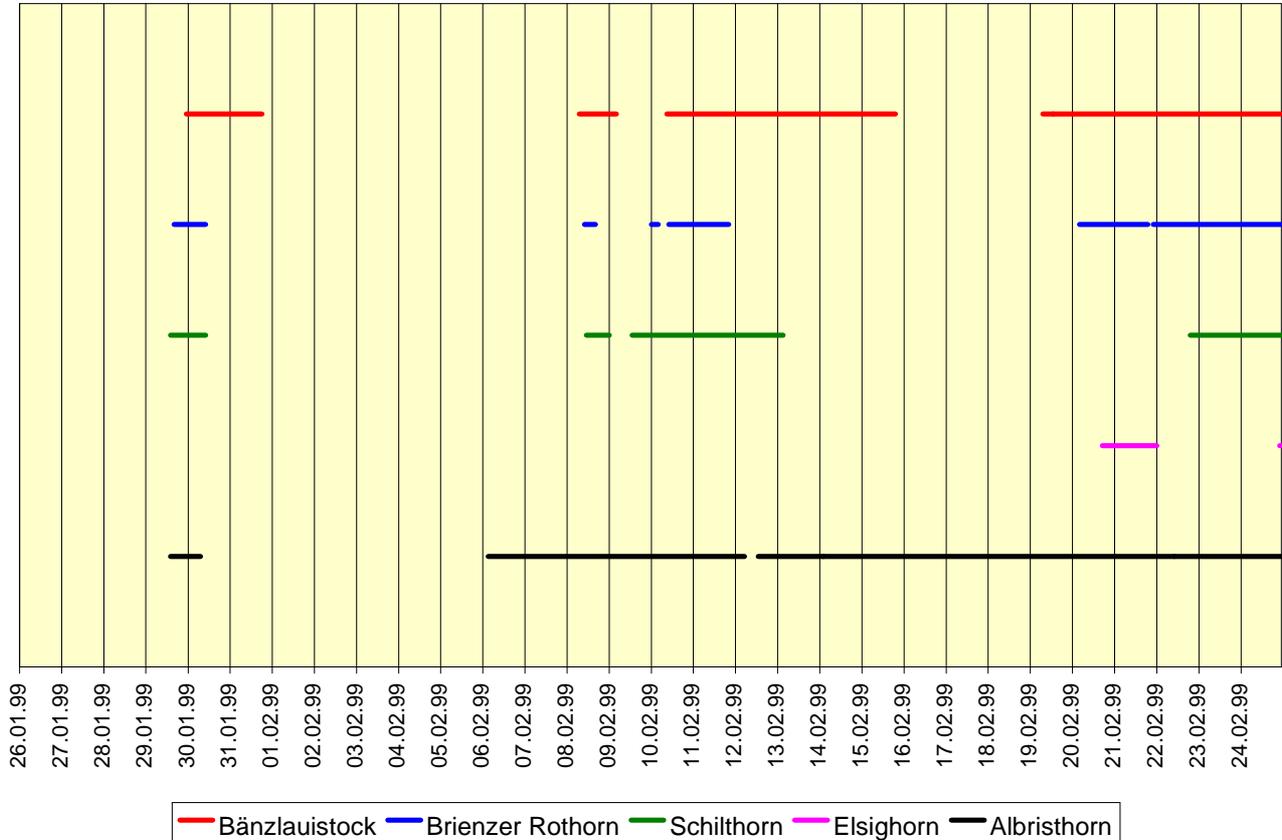
Die folgende Grafik zeigt für die Zeit vom 26.1. – 24.2.1999, wann welche IMIS-Windstation ausgefallen ist:

Offensichtlich hatte die Windstation auf dem Elsihorn weitaus am wenigsten Probleme; im Gegensatz dazu fiel die nahegelegene Station Albristhorn (Entfernung 12 km) ab dem 6. Februar bis am 3. März 1999 durchgehend aus.

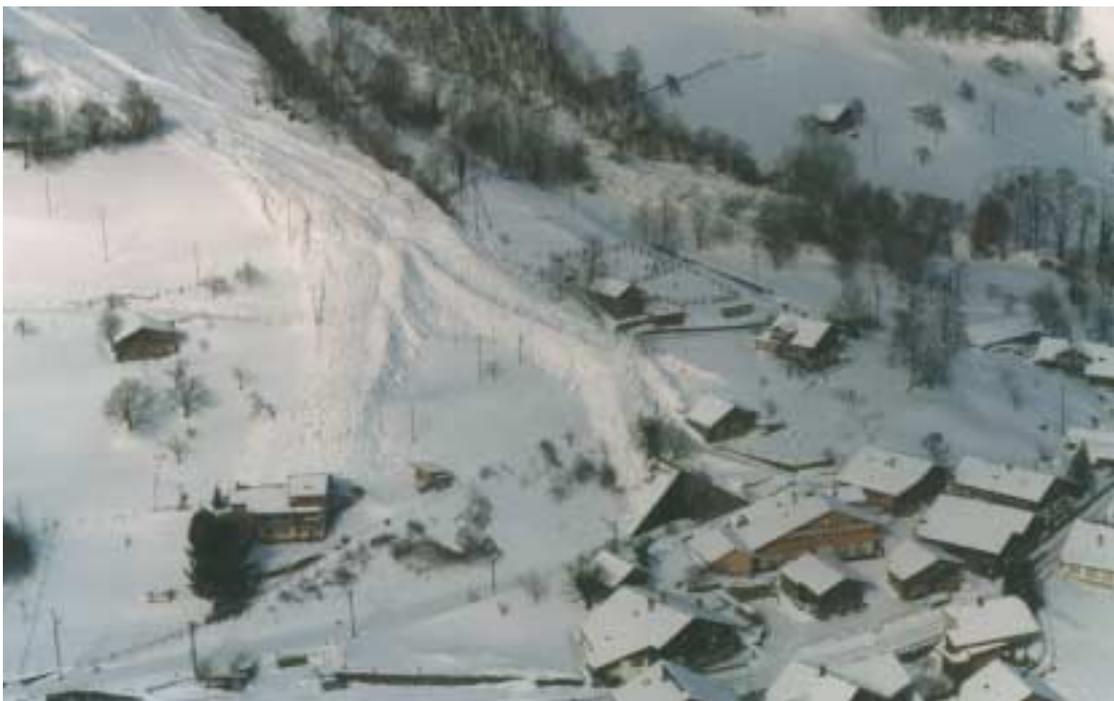
Beispiel Oberried: da sich das riesige Einzugsgebiet der Louigraben-Lawine mit mehreren Teilniedergängen entlud, entstand keine Katastrophenlawine. Trotzdem drangen Arme der Fliesslawine bis unmittelbar zum oberen Dorfrand vor:

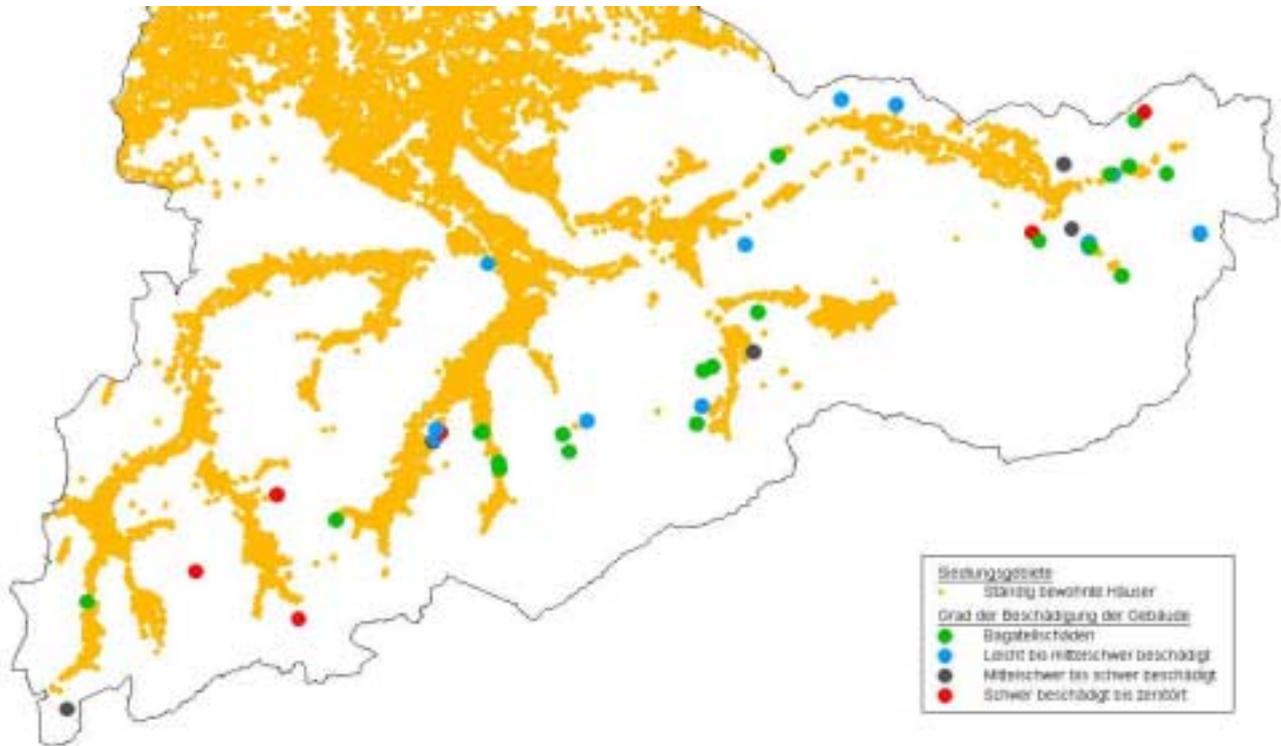
Gemäss Angaben der Gebäudeversicherung des Kantons Bern traten an 53 Gebäuden der Kategorien Wohnhaus, Wohnhaus mit landw. Betriebsteil oder Wohnhaus mit (Gast-) Gewerbebetrieb Schäden auf. Diese lagen zum allergrössten Teil (weit) ausserhalb der eigentlichen Siedlungsgebiete, wie die folgende Darstellung zeigt:

Gebäudeschäden im ständig bewohnten Gebiet traten in den Gebieten Nesselstal/Gadmen, Boden/Guttannen und Achsetberg/Frutigen auf.

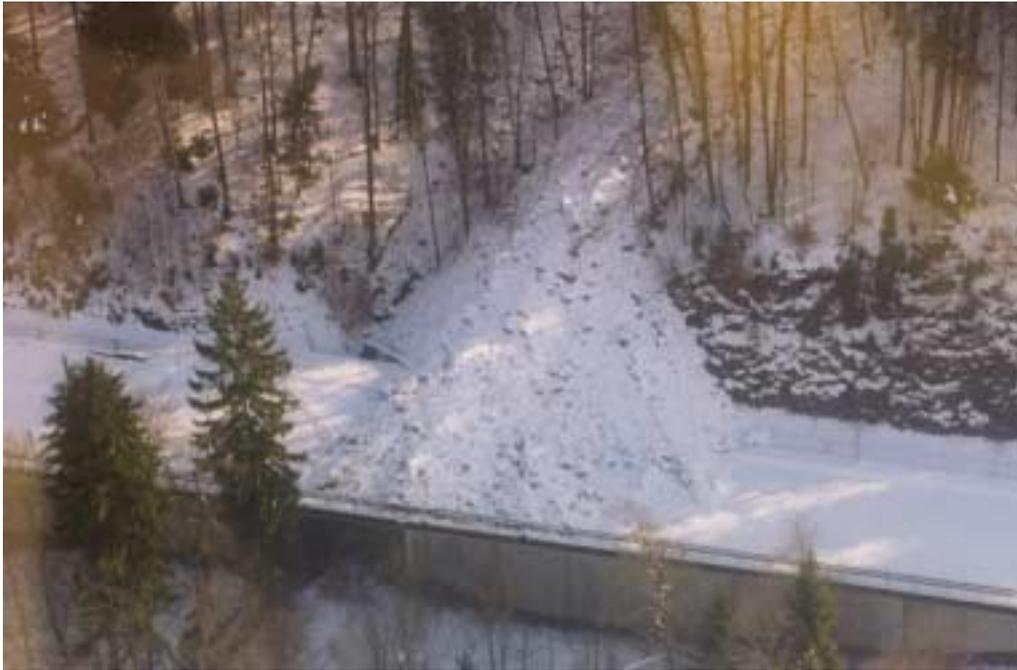
Beispiel Nationalstrasse A8 bei Bönigen/Erschwanden, verschüttet durch die Hengslau:

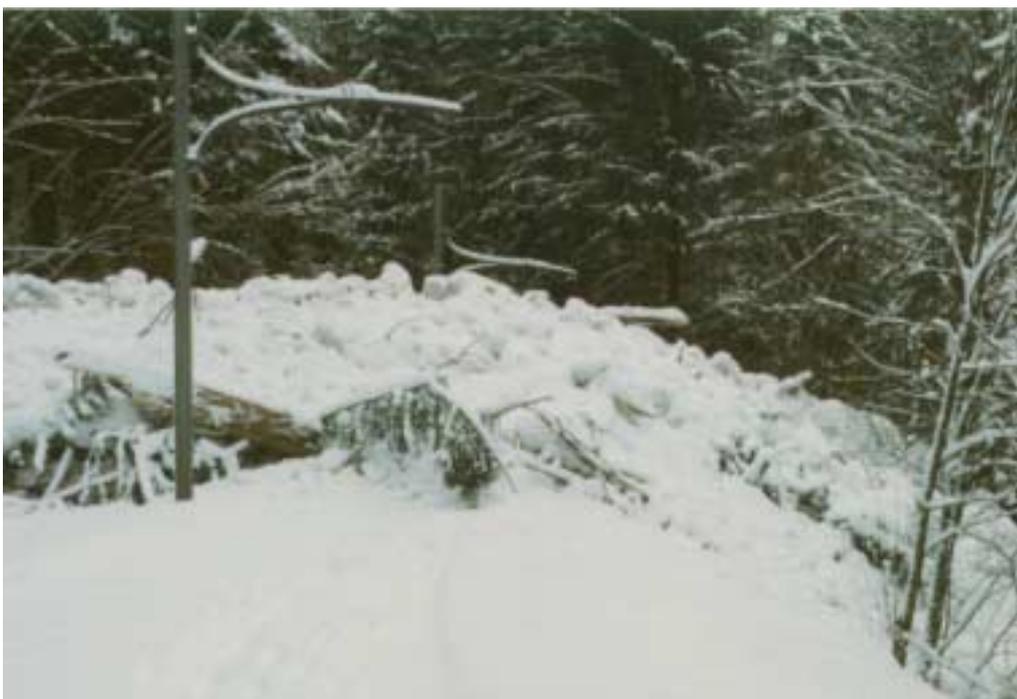
Beispiel BOB-Linie nach Grindelwald: Verschüttung beim Choleygraben/Lütschentäl:

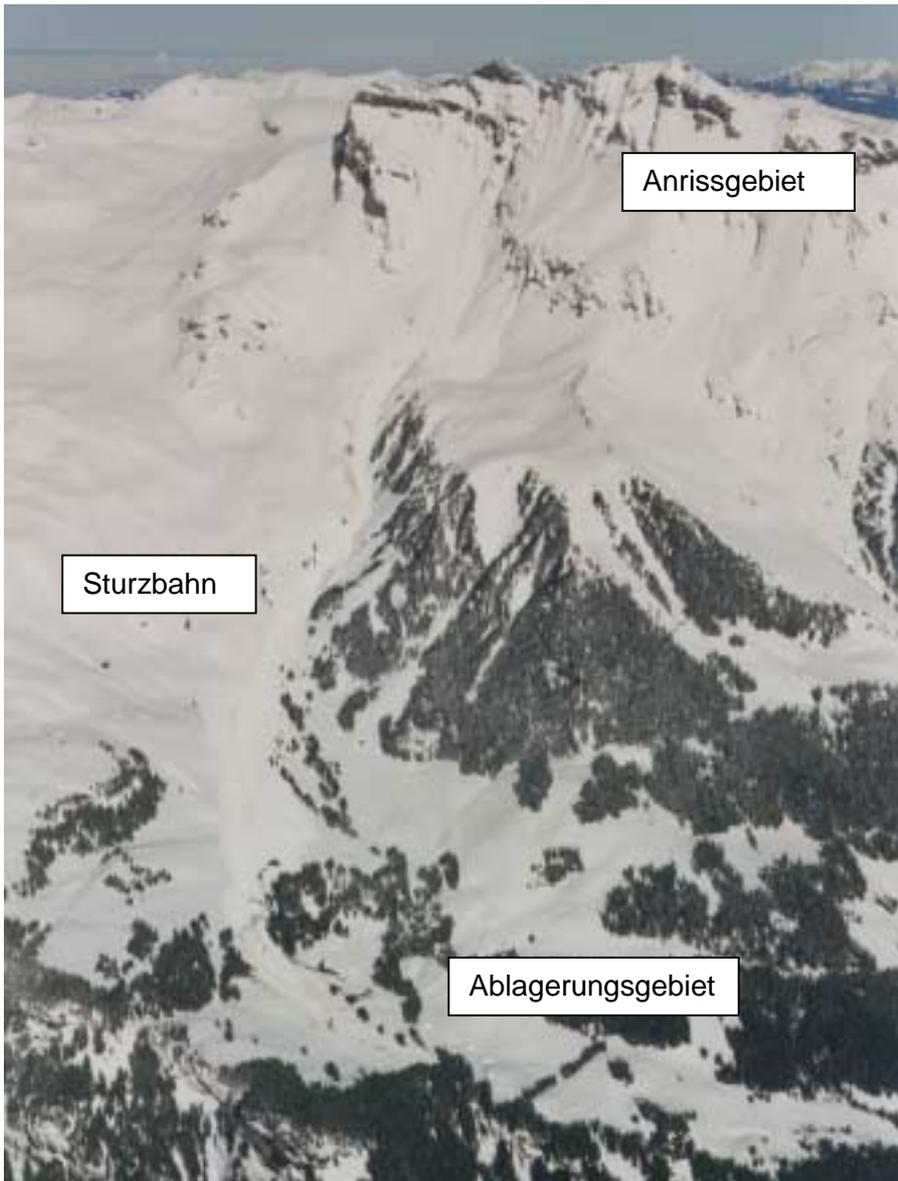
Dass die künstlich Auslösung von Lawinen auch Schäden verursachen kann, zeigt das folgende Beispiel von Grindelwald im Gebiet Simelihorn-Reeti-Bussalp (Boneralai):

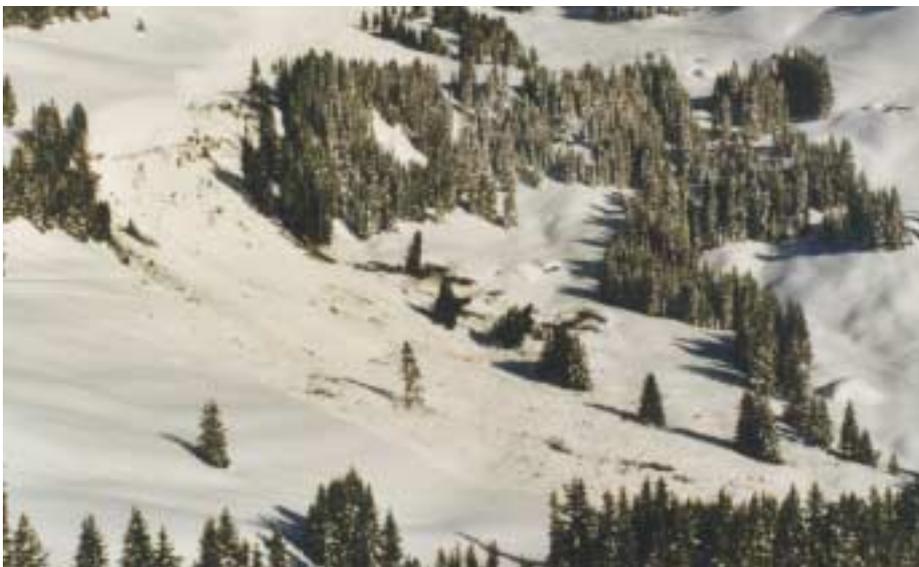
Foto: © Schweizer Luftwaffe,  
26.2.1999

Gebiet Underläger:

Die Lawine zerstörte eine Alphütte, einen Waldstreifen und mehrere Telefonstangen.

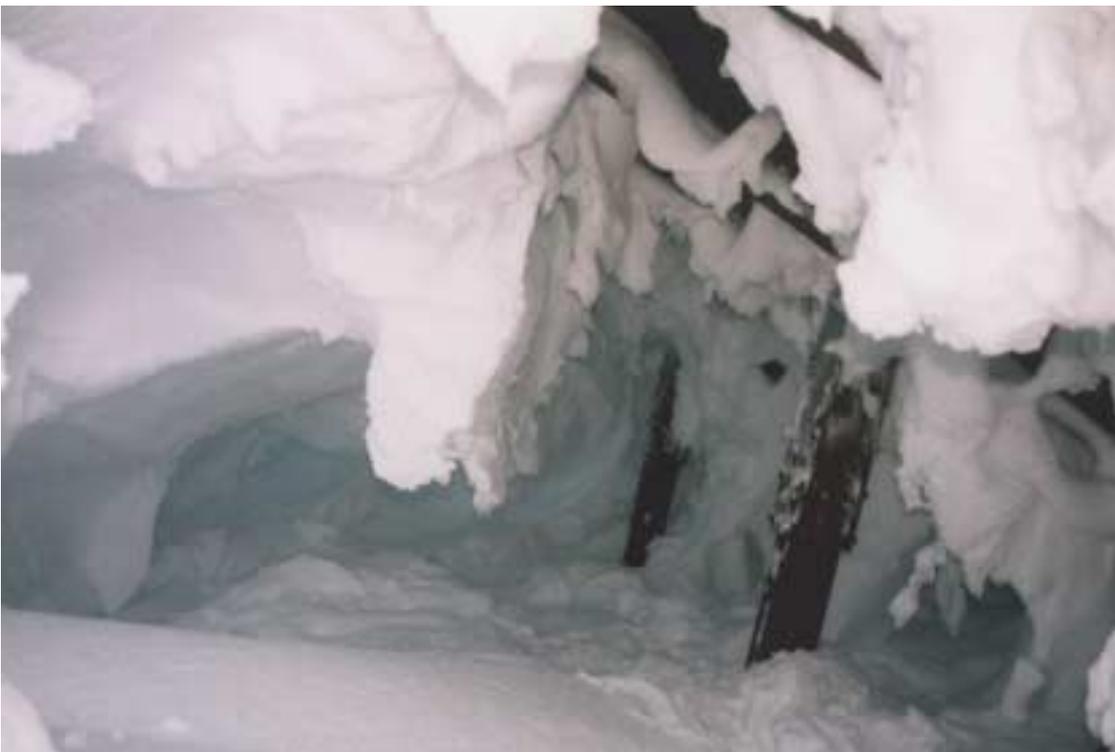
Das Folgende Bild zeigt eine vollständig überdeckte Schneebrücke in der Lawinerverbauung Bannwald Adelboden:

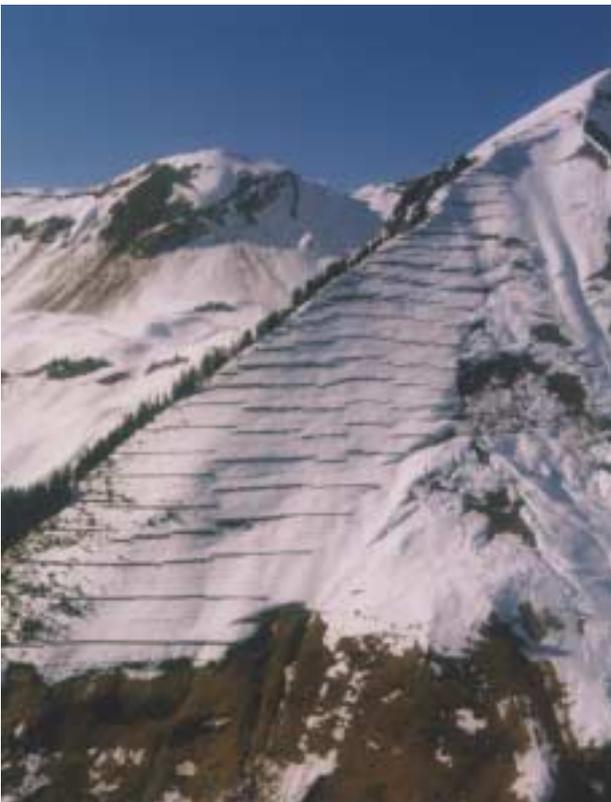
Lawinenverbauung Tanngrindel, Brienz:

Am 15. März 1999 wurde deutlich sichtbar, dass unterhalb und neben der Verbauung Lawinen angerissen sind.

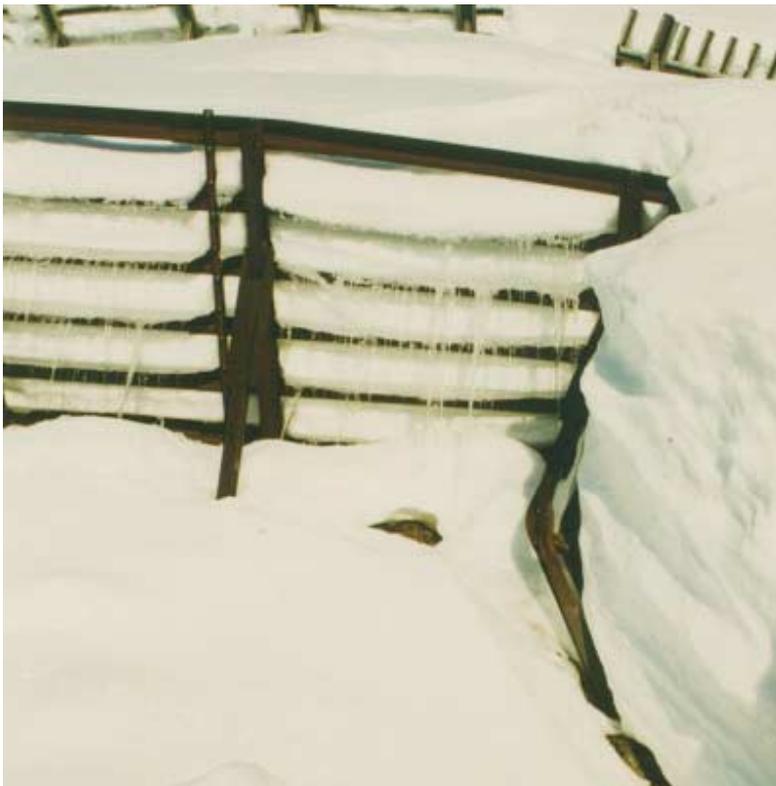
Lawinerverbauung Tanngrindel,  
Brienz:

Durch extreme Auflast und  
Randkräfte geknickte Stützen

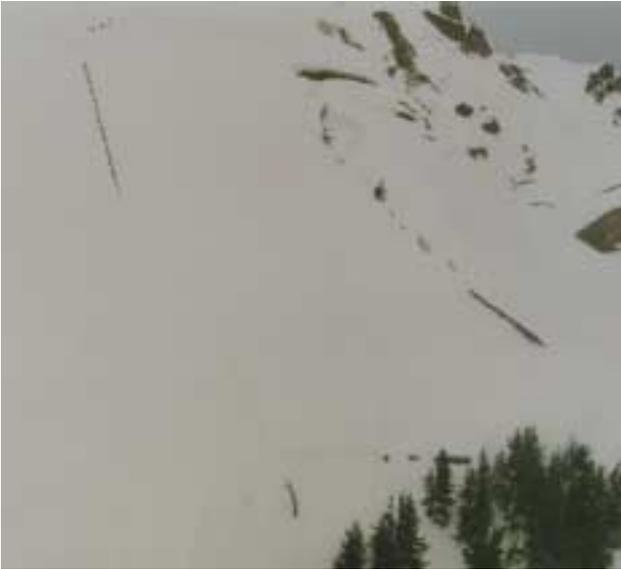
Dieser Prozess kann nur stattfinden, solange die Wand mehr oder weniger frei steht; im Februar 1999 haben die extremen Schneefälle dazu geführt, dass die Wände ab einem gewissen Zeitpunkt eingeschneit waren und somit ihre Funktion nicht weiter ausüben konnten. Dieses Phänomen wurde in Adelboden und an den Triebsschneewänden Brienz/Tanngrindel beobachtet:

Brienz/Tanngrindel, Foto vom 1. März 1999: die Triebsschneewände waren grösstenteils eingeschneit.

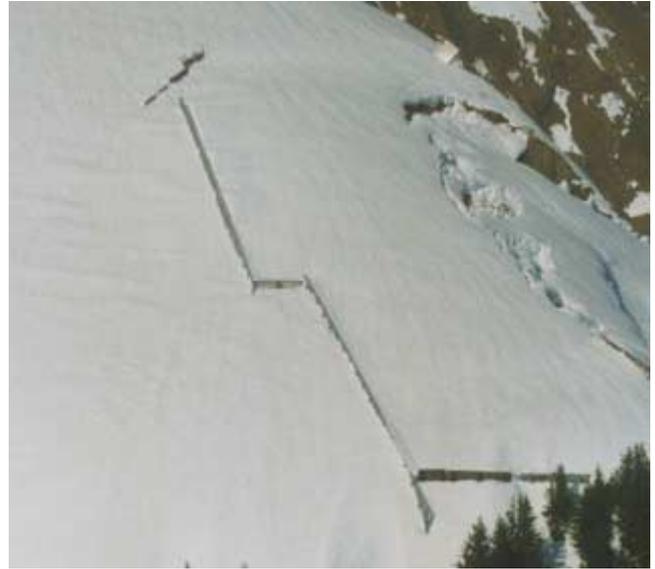
Aufnahme vom 15. März 1999: Nach der Setzung der Schneedecke kamen sie wieder zum Vorschein.

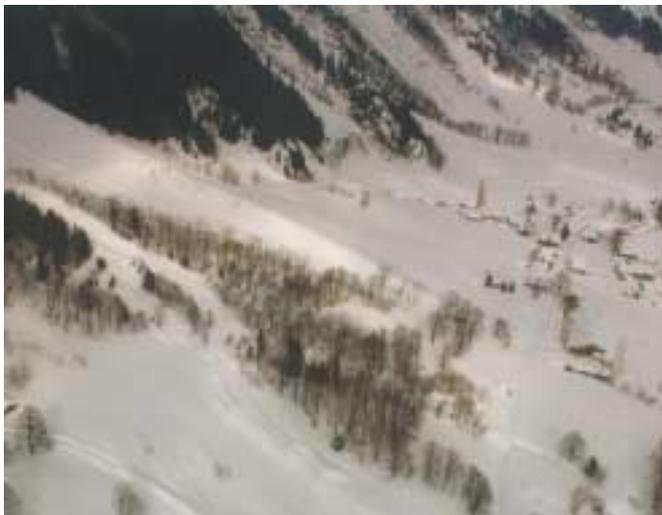
Gadmen, 25. Februar 1999:  
Lawinenablenkdamm Bühlenweid

Die Werke haben ihre Funktion im Februar 1999 problemlos erfüllen können. Allerdings sind in ihrem Bereich keine "Jahrhundertlawinen" niedergegangen.

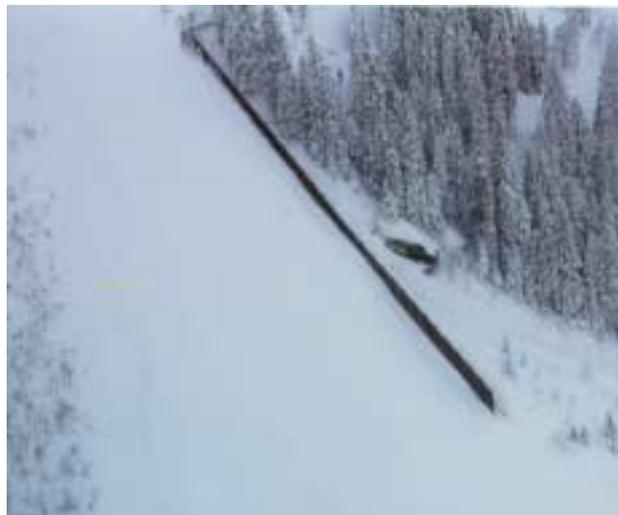
Guttannen, 25. Februar 1999  
Lawinenablenkwand Wachtlammgraben

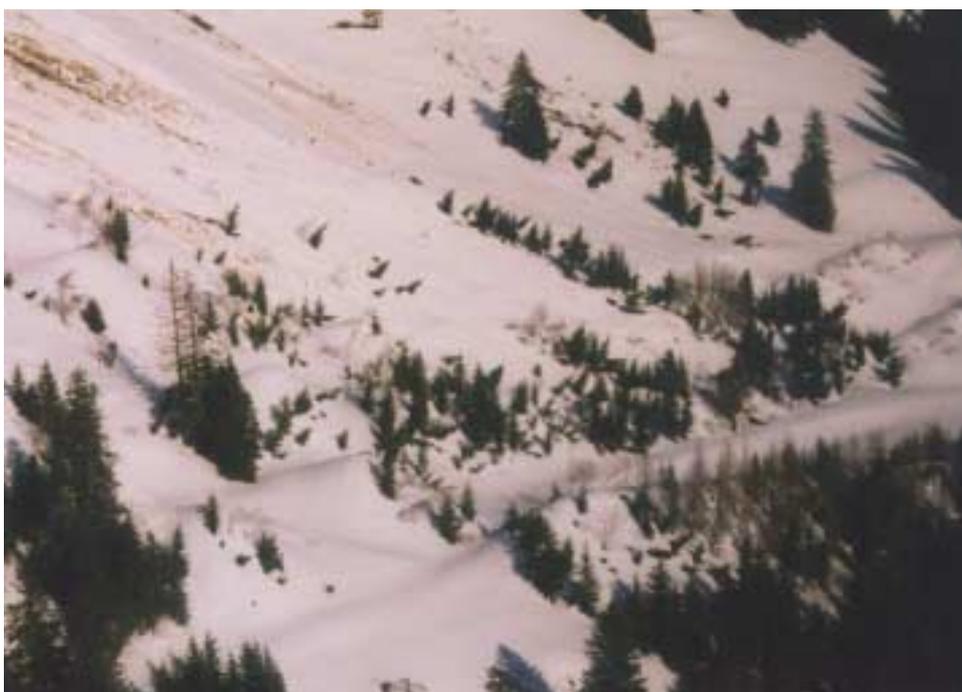
15. März 1999:

Oberhalb von Brienzwiler schützt die Lawinenverbauung Wilerhorn den Schutzwald und das Dorf vor Grosslawinen. Unterhalb der Verbauung können immer noch kleinere Lawinen entstehen, die durch Bremshöcker und einen Auffangdamm gestoppt werden sollen:

Die kleinen Lawinen haben im Bereich der Auffangwerke gestoppt.

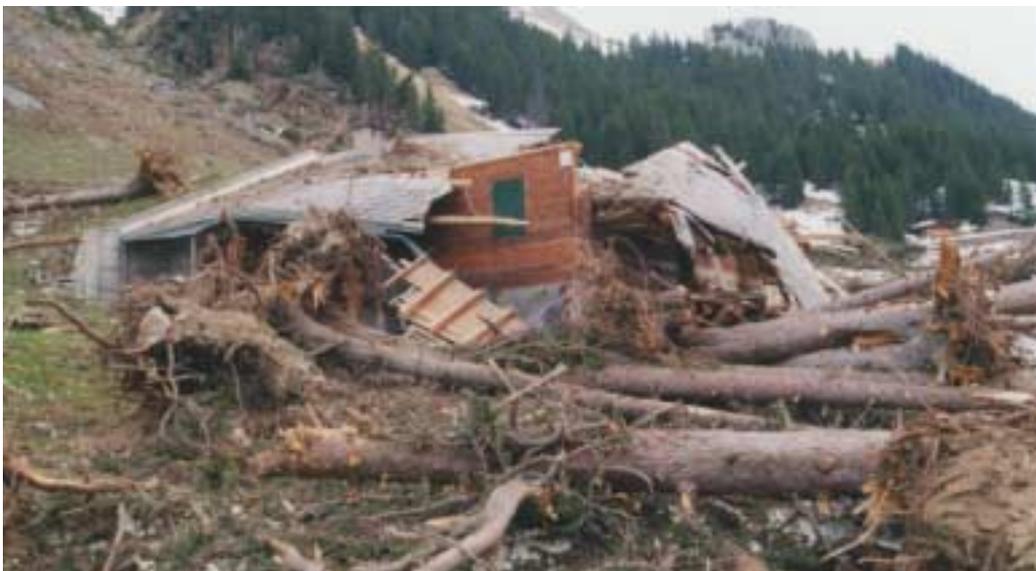
An drei geschützten Gebäuden traten Bagatellschäden im Umfang von ca. 1 % der Versicherungssumme auf. Im Ueschenetal wurden zwei geschützte Alphütten massiv beschädigt, weil einerseits ein bestehender Schutzdamm zu kurz war und andererseits eine Lawine in der Sturzbahn einen Waldgürtel völlig zerstörte und Stöcke und Stämme (durch die Luft) direkt über eine Stahlbetonwand (hinterfüllt mit einem Erdkeil) auf das Dach warf. Das entsprechende Schadenbild sah wie folgt aus:

Die Schutzmauer hat das extreme Ereignis ohne Schaden überstanden

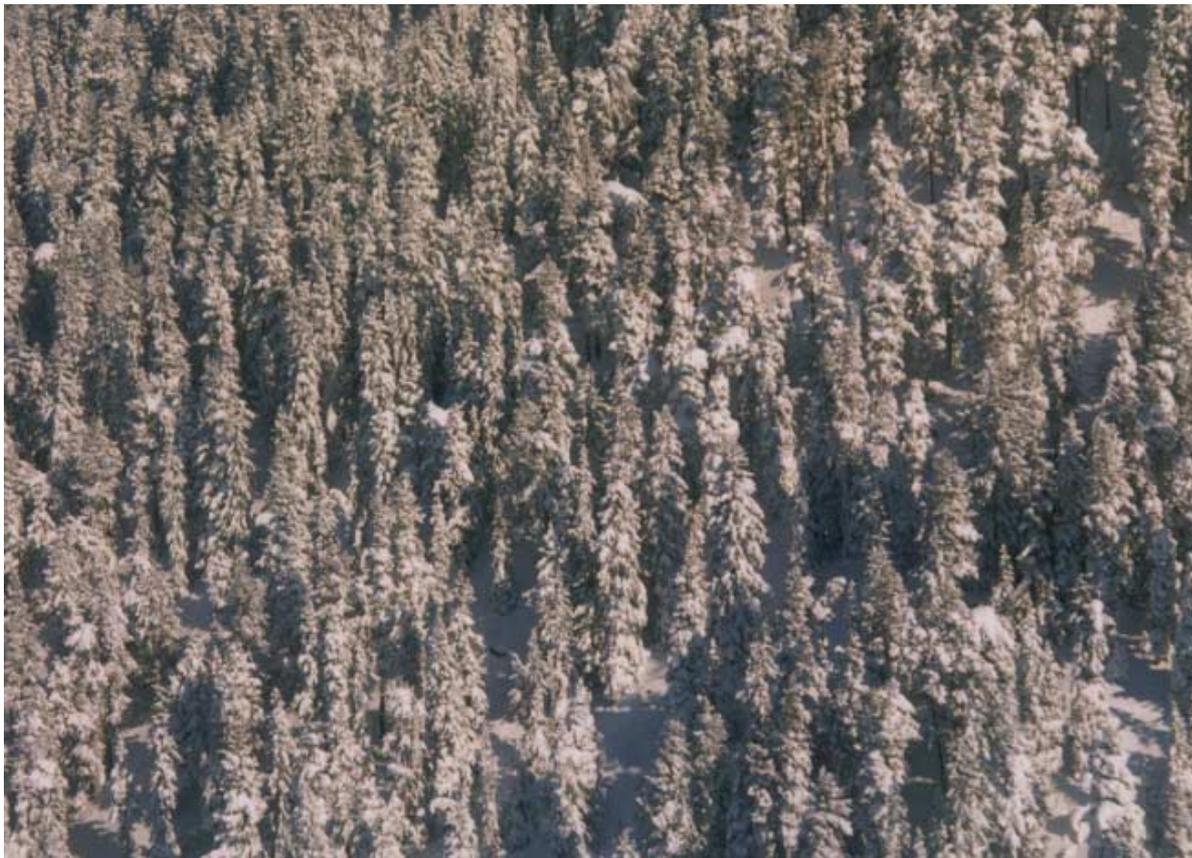
Die Lawinenschutzwälder mussten im Februar 1999 extreme Belastungen aushalten. Das folgende Bild vom 12. Februar 1999 zeigt einen Ausschnitt des Mulebergwaldes in St. Stephan:

Das System der Schutzwälder hat im Lawinenwinter 1998/99 hervorragend funktioniert; es sind nirgends aus bewaldeten Anrissgebieten Lawinen angerissen, die nennenswerte Schäden verursacht haben.

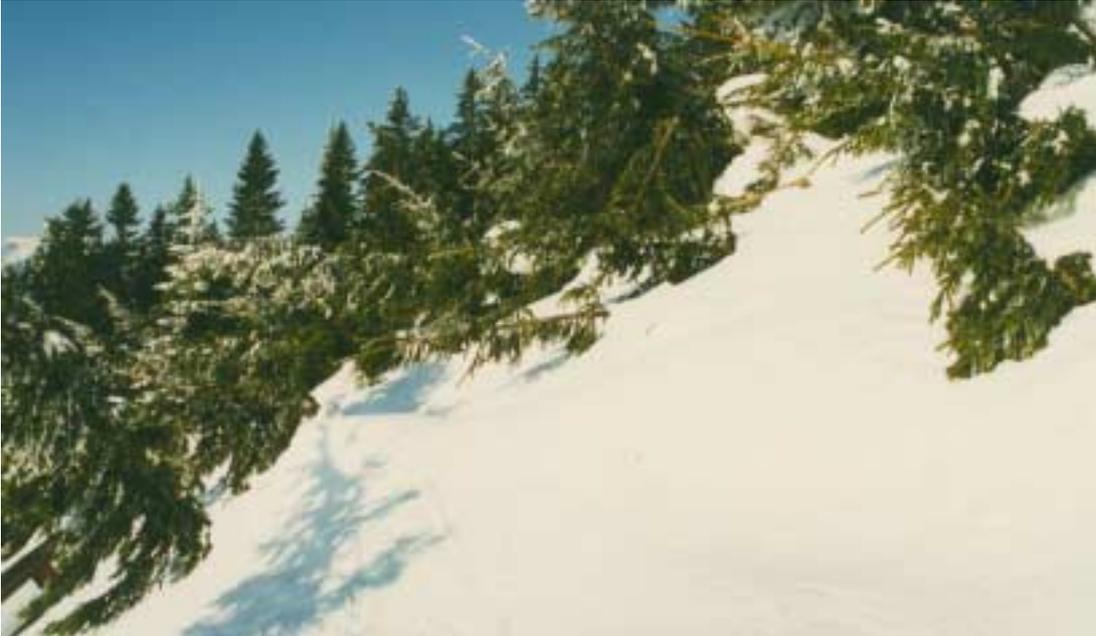
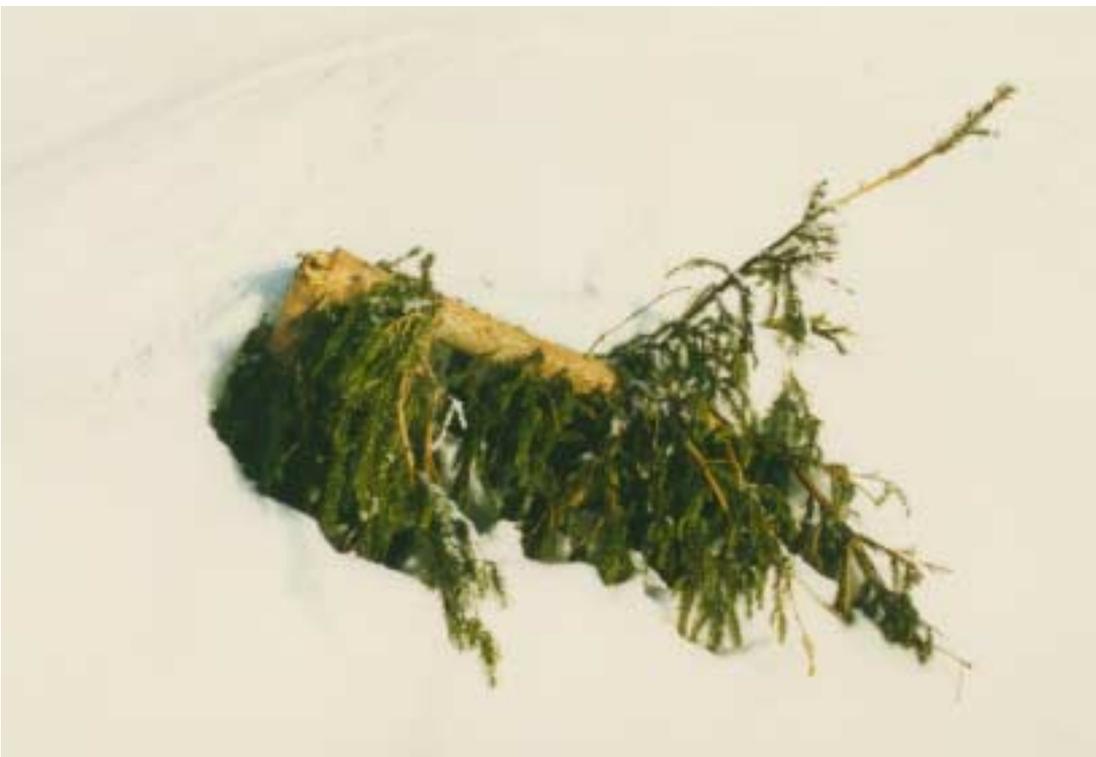
Tanngrindel,  
30.3.1999

Grosse Schäden sind einzig in den Aufforstungen der Lawinverbauungen Tanngrindel (Brienz) und Wilerhorn (Brienzwiler) entstanden, wo 4 – 6 m hohe Fichten grossflächig gestossen (teilweise mitsamt den Stöcken) und gebrochen wurden.

Die Kosten für die notwendigen "Aufräumarbeiten" beliefen sich auf insgesamt rund Fr. 100'000.-; darin nicht enthalten sind die Aufwendungen für die erneute Aufforstung mit dem notwendigen Gleitschneeschutz.

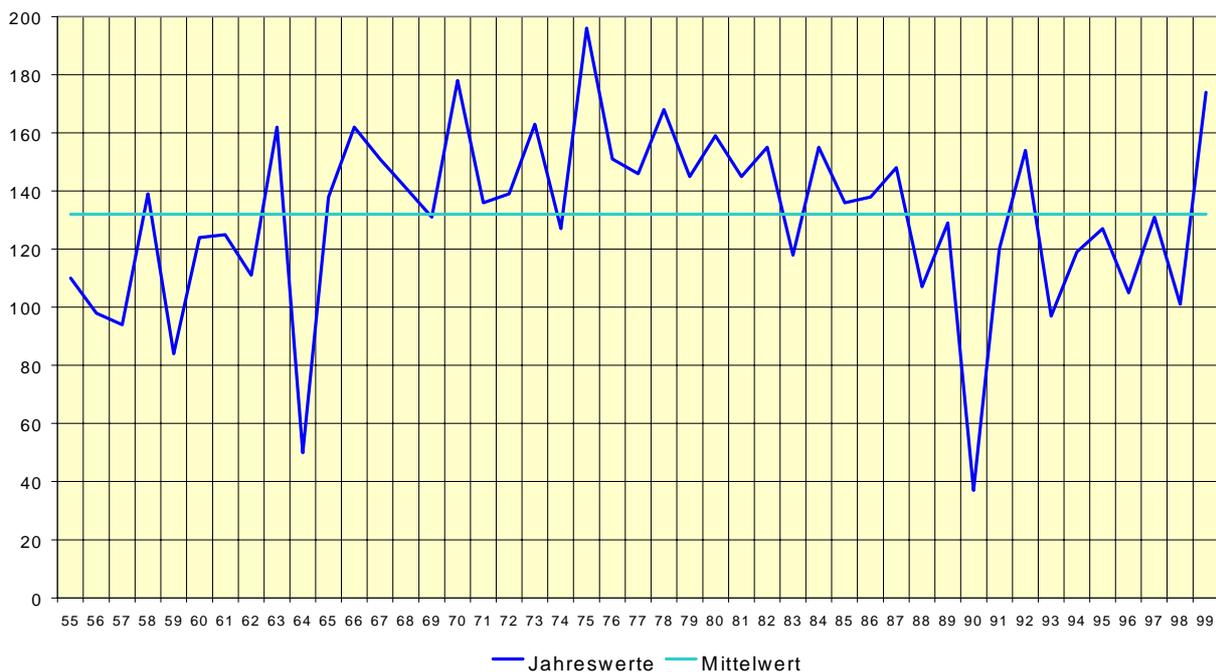
Das Einschneien erfolgte bereits am 12. November 1998; seit 1955 erfolgte dies dreimal früher. Die Ausapernung erfolgte erst am 5. Mai 1999; nur gerade 1970 blieb die Schneedecke 12 Tage länger. Damit war der Winter 1998/99 der drittlängste, wie die Grafik der "Dauer" zeigt:

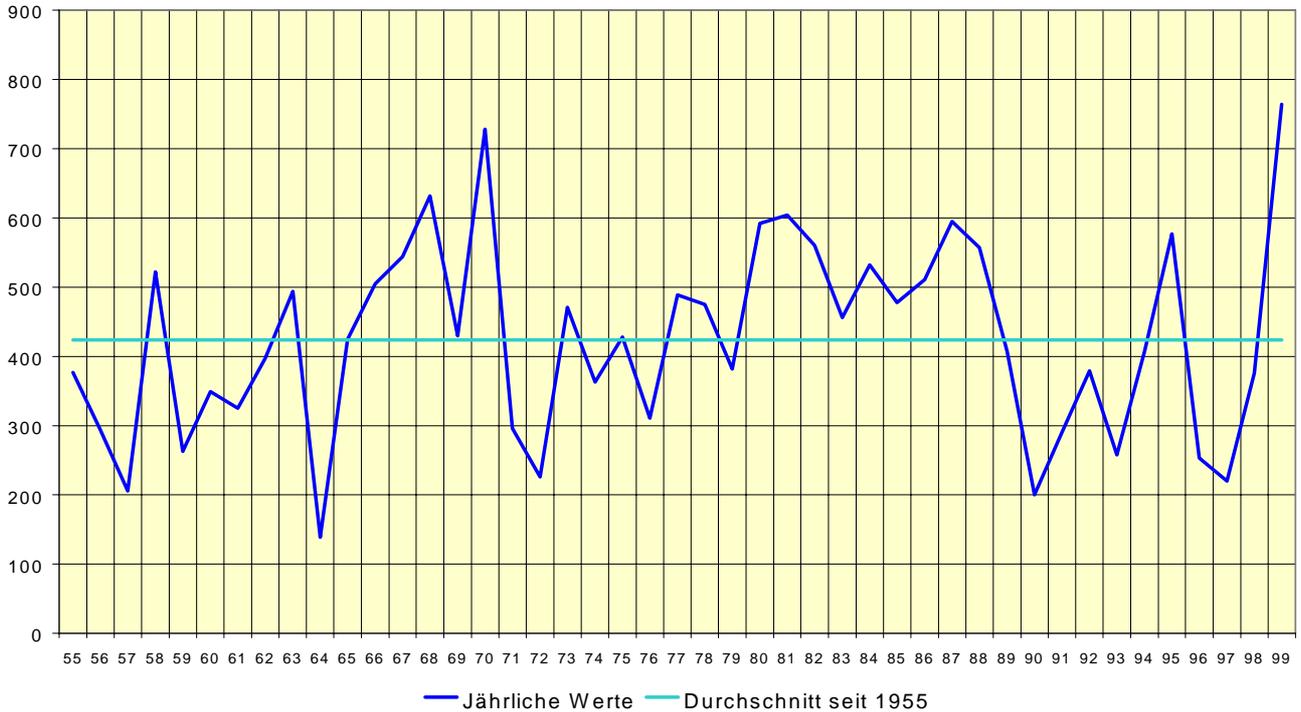
Die Summe der täglichen Neuschneehöhen vom 1. Dezember bis am 30. April entspricht der Neuschneesumme des ganzen Winters. Die folgende Grafik zeigt deren Verlauf für die Winter 1954/55 bis 1998/99 [cm]:

Mit 764 cm lag die Neuschneesumme im Winter 1998/99 36 cm über dem bisherigen Höchstwert des Winters 1969/70.
