# Schutzbautenkataster Prozess Wasser

## (B) Katalog Schutzbauwerkstypen

Bearbeitungsdatum 1. Juni 2021  
Version 1.0  
Dokument Status fertiggestellt  
Klassifizierung Nicht klassifiziert  
Autor/-in Alexandre Mérillat, Pascal Wild, Rolf Künzi, Bernhard Perren  
Dateiname B\_SBK\_Katalog\_Schutzbauwerkstypen\_Wasser\_V1-0\_20210528\_TBA.docx

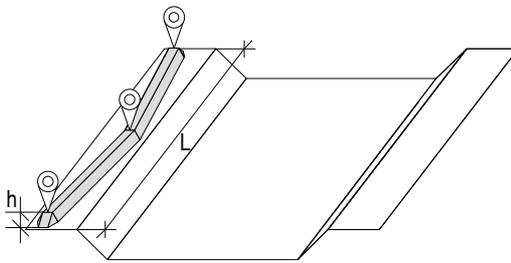
Abbildung 1: Skizze Damm.

Feldname	Erläuterung
SHAPE	Linie (Polylinie)
SW_MEMO	(ggf. min. und max. Höhe)
SW_HOEHE	Luftseitige Dammhöhe (h in Abbildung 1). Bei langen Dämmen kann diese variieren. In diesem Fall ist eine mittlere Höhe anzugeben und die Min. und Max. Höhe im Feld SW_MEMO anzugeben.

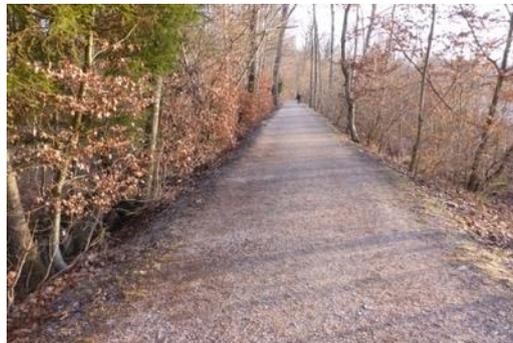
Abbildung 2: Bestockter, nicht überstrombarer Damm (Aare in Muri bei Bern).

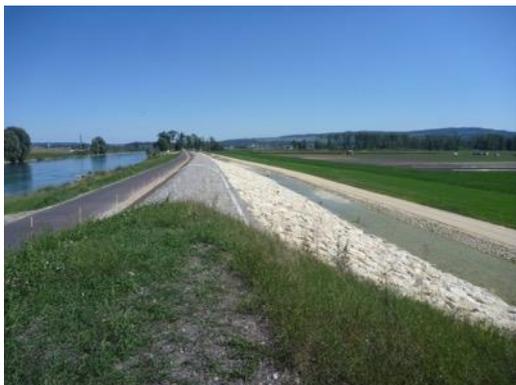
Abbildung 3: Überströmbar gestrichelte Strecke eines Damms (Aare bei Walperswil).

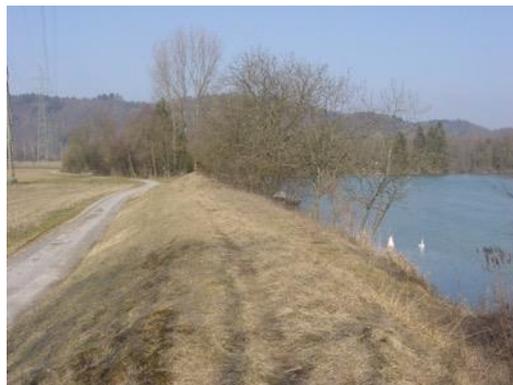
Abbildung 4: Nicht überstrombarer Damm, älter (Aare bei der Saanemündung).

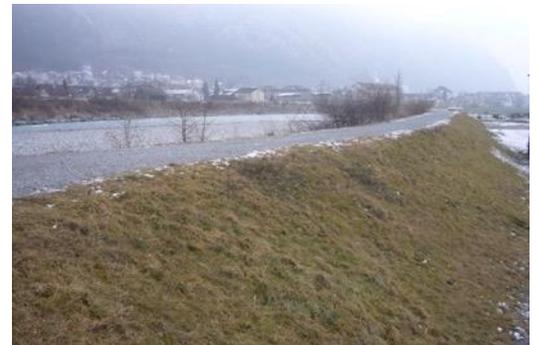
Ein *nicht überströmbarer* Damm unterscheidet sich vom *überströmbarer* Damm durch die Luftseite, welche keine überstromsichere Oberflächenbedeckung aufweist. Ist der Damm so bewachsen, dass er kleine Überflutungen standhalten könnte, obwohl er keine flächendeckende Uferbedeckung aufweist, ist er trotzdem als nicht überströmbar einzustufen.

Abbildung 5: nicht überströmbarer Damm (die Luftseite ist nur mit Gras bedeckt, keine überstromsichere Oberflächenbedeckung; Reuss in Erstfeld).

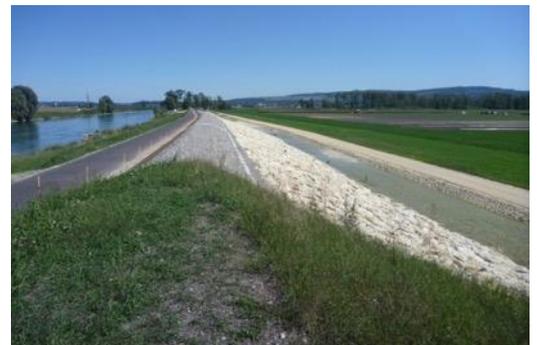
Ein *überströmbarer* Damm unterscheidet sich vom *nicht überströmbarer* Damm durch seine überstromsichere Luftseite. Diese wird i.d.R. mit Betonplatten, Blocksatz oder -wurf, Pflasterung oder Rollierung versehen oder weist auf der Luftseite ein Gefälle < 10 % auf.

Abbildung 6: überströmbarer Damm (überströmbarer Strecke in einem Hochwasserschutzdamm; Aare in Walperswil).

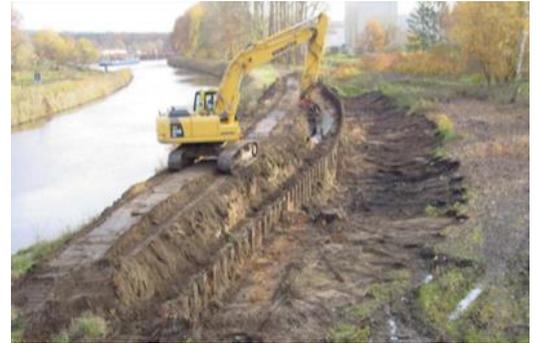
Eine überströmbare Spundwand aus Stahl, die mit Schließern verbunden in den Boden gerammt oder gerüttelt wird. Diese sollte genügend in den Untergrund eingespannt werden. Diese Spundwand ist i.d.R. nicht sichtbar, da diese in der Hauptachse des Damms überschüttet wird.

Abbildung 7: überströmbare Spundwand  
(Quelle: TB Hochwasserschutz Hasliaare, Herzog, 2013)

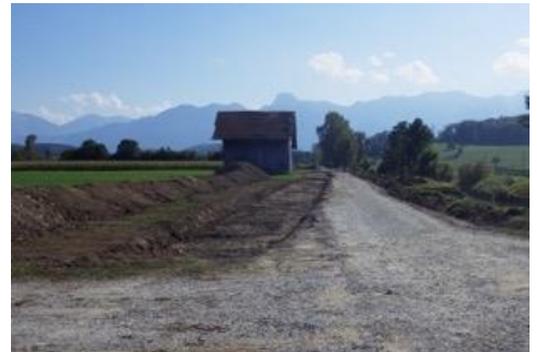
Dammförmige Terrainstrukturen (Bodendepot, Dämme in Privatgärten, tiefergelegte Gebäudeumgebung) sind keine Schutzbauten<sup>2</sup> und somit nicht zu erfassen, unabhängig davon, ob sie eine hydraulische Wirkung haben oder nicht.

Abbildung 8: Dammförmiges Bodendepot in der Gerinnenähe (links auf Bild zwischen Weg und Feld; Gürbe in Mühlethurnen).

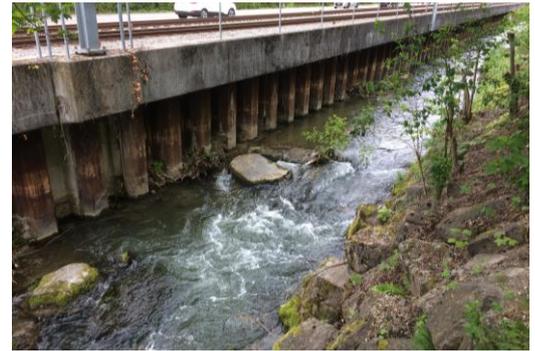
Spundwände, welche als Schutz vor Seitenerosion dienen (Siehe Kapitel 2.3.2.4), sind als solche aufzunehmen und nicht in der Kategorie Damm.

Abbildung 9: Spundwand an der Bahnlinie zum Schutz gegen Ufererosion (Worble, Ittigen. TBA 2021)

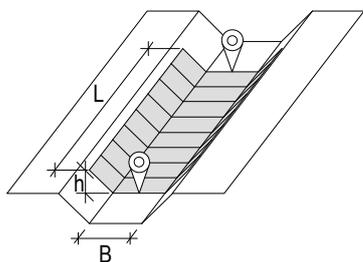
Eine Gerinneschale besteht aus vorfabrizierten Elementen oder Ortsbeton und erstreckt sich über Ufer und Sohle. Gerinneschalen bestehen meist aus Beton, Holz oder Stahl. Als Gerinneschale ist die gesamte Struktur (inkl. Böschungen und Sohle) gemeint.

Abbildung 10: Skizze Gerinneschale.

Feldname	Erläuterung
SHAPE	Linie (Polylinie)
SW_MEMO	- Bemerken, wenn Schale nicht durchgehend inkl. Längenangabe - Material (z.B. Holz, Stahl, etc.)
SW_TIEFE	Im Feld SW_TIEFE ist die Breite [m] zu erfassen (B in Abbildung 10)
SW_HOEHE	Werkhöhe [m] (H in Abbildung 10)

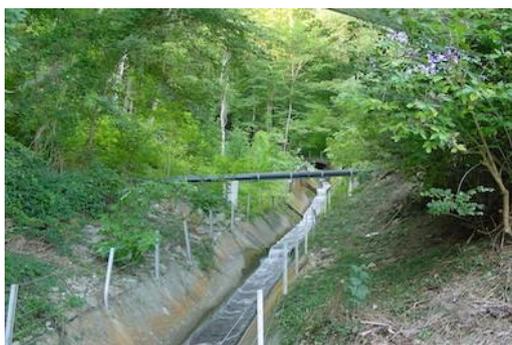
Abbildung 11: Gerinneschale (Mocklisbach bei Beckenried).

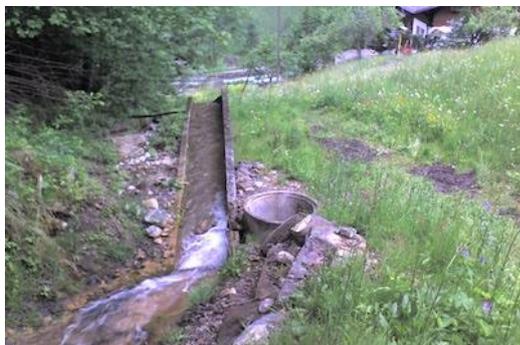
Abbildung 12: Gerinneschale aus Beton (Jungsgaben bei Walki).

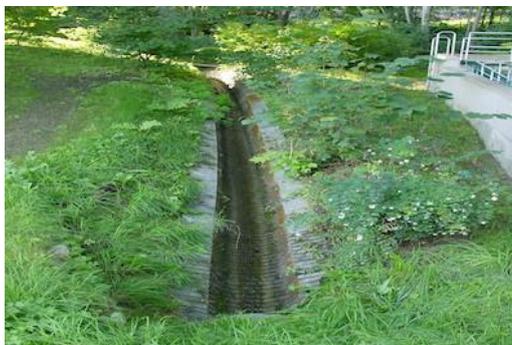
Abbildung 13: Gerinneschale aus Metall (Mühlebach bei Beckenried).

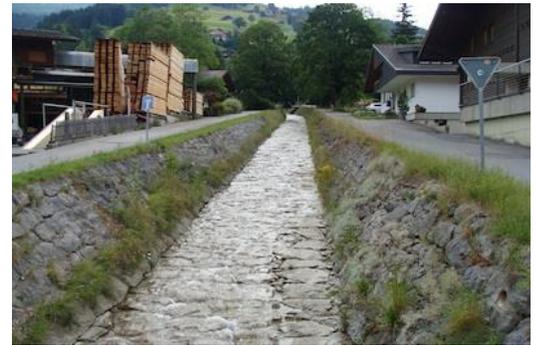
Ist ein Wildbach über Ufer und Sohle mit Blöcken o.ä. in Hinterbeton erstellt ist diese als Gerinneschale aufzunehmen.

Abbildung 14: Wildbachschale aus unbearbeiteten formwilden Blöcken (Innere Sitebach bei Lenk).

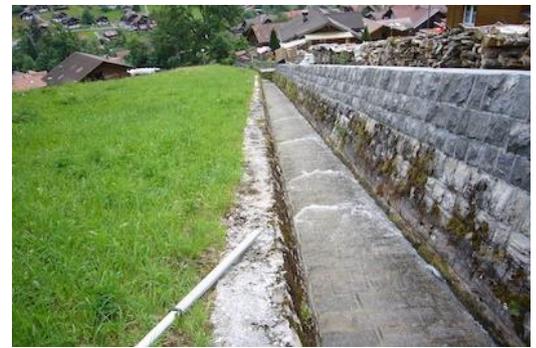
Abbildung 15: Wildbachschale aus zugeschnittenen / gespaltenen Blöcken (Gryfenbach bei Lauterbrunnen).

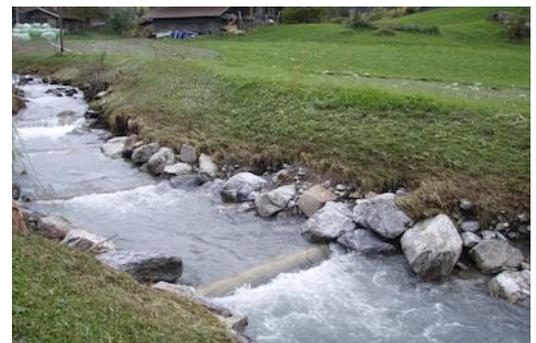
Ein Spezialsystem (z.B. Traversensystem) hat keine Schalen-Form und weist Längs und / oder Querbauwerke auf. Dies ist nicht als Schale aufzunehmen, sondern als einzelne Sperre / Schwelle (System unbestimmt) und Uferdeckwerk oder Ufermauer / Längsverbauten.

Abbildung 16: Traversensystem (Stegbach bei Mitholz).

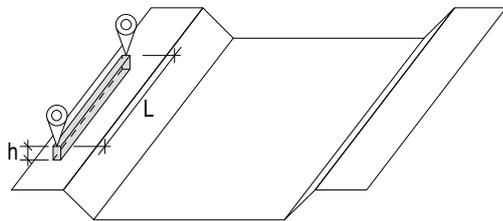
Als [Hochwasserschutz]-Mauern sind Längsbauwerke oberhalb der Böschungen von Gerinnen aufzunehmen, die dem Schutz vor Überflutung / Übersarung dienen. Eine Schutzmauer besteht typischerweise aus Beton, Betonelementen oder ausgefugten Blöcken.

Abbildung 17: Skizze Schutzmauer (Schutz vor Überflutung / Übersarung).

Feldname	Erläuterung
SHAPE	Linie (Polylinie)
SW_HOEHE	Werkhöhe [m] (H in Abbildung 17) von der Unterkante bis zur Oberkante der Mauer.

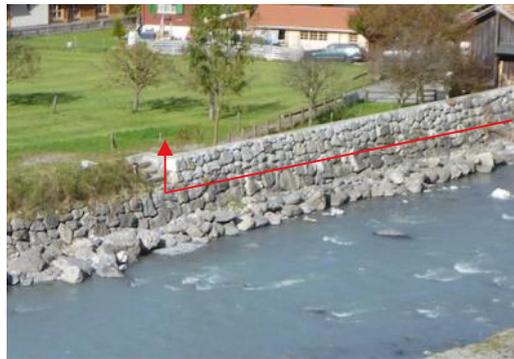
Abbildung 18: Neue Blocksteinschutzmauer (Blöcke in Hinterbeton) (Lütschine bei Gsteig).

Befindet sich die Schutzmauer unmittelbar auf einem anderen Schutzbauwerk (z.B. Stützmauer zum Schutz vor Seitenerosion) sind zwei separate Objekte zu erfassen, auch wenn beide Schutzbauwerke ähnlich Merkmale aufweisen (Material, Neigung, Alter etc.). Bei fließendem Übergang zwischen Schutzmauer und Uferdeckwerk (z.B. wie in Abbildung 18) ist als Abgrenzung die Terrainhöhe anzunehmen.

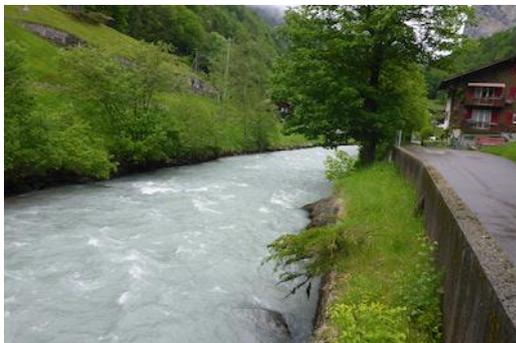
Abbildung 19: Alte Betonschutzmauer (Weisse Lütschine bei Lauterbrunnen).

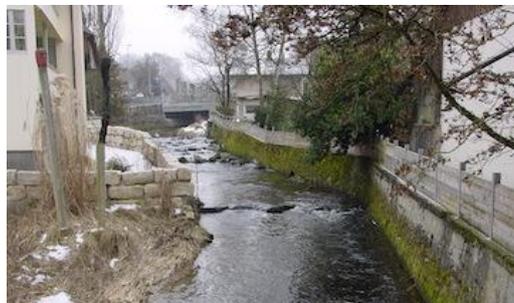
Abbildung 20: Blocksteinschutzmauer (links), überwachsene Betonstützmauer (rechts) und Holzwand (rechts) (Lyssbach bei Lyss).

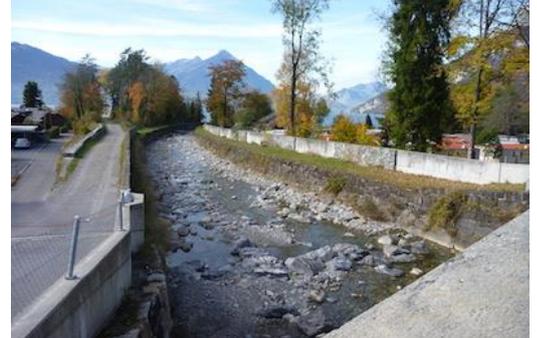
Als Betonmauer / Betonschutzmauer ist jede Mauer aufzunehmen, welche aus Ortsbeton oder vorgefertigten Beton-elementen besteht.

Abbildung 21: Betonschutzmauer (Lombach bei Unterseen).

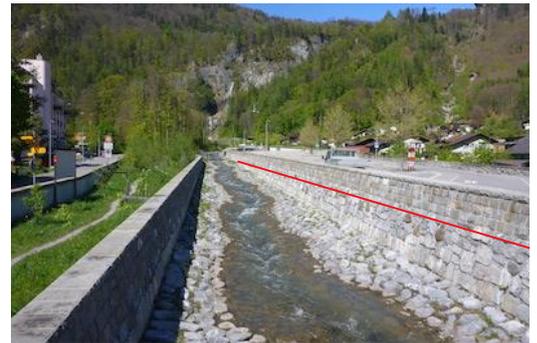
Als Blocksteinmauer / Blocksteinschutzmauer ist jede Mauer aufzunehmen, welche aus Blöcken und Mörtel besteht. Die Mauerelemente können ausgefugt sein oder nicht.

Abbildung 22: Blocksteinschutzmauer, oberhalb roter Linie (Alpbach beim Märtplatz).

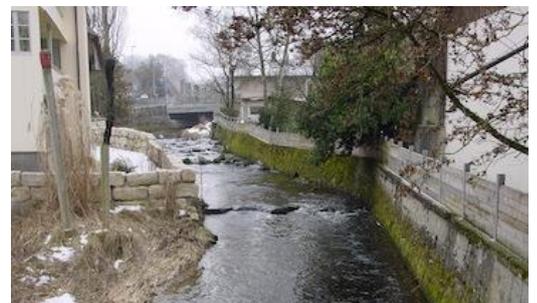
Abbildung 23: Blocksteinschutzmauer (links), überwachsene Betonstützmauer (rechts) und Holzwand (rechts) (Lyssbach bei Lyss).

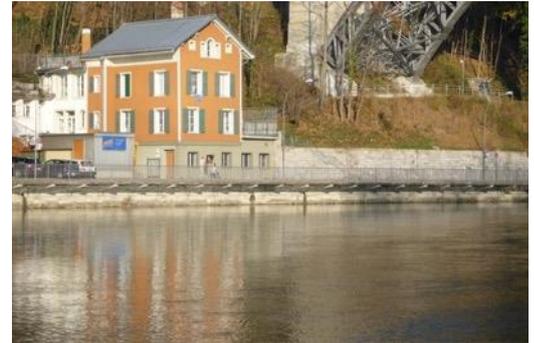
Im Vergleich zu einer Schutzmauer zum Schutz vor Überflutung, dient eine Stützmauer aus Beton (vgl. Kapitel 2.3.2.1) oder aus Blocksteinen (vgl. Kapitel 2.3.2.2) zwischen dem Böschungsfuss und der Böschungsoberkante dem Schutz vor Seitenerosion.

Abbildung 24: Betonstützmauer (Aare bei Bern).

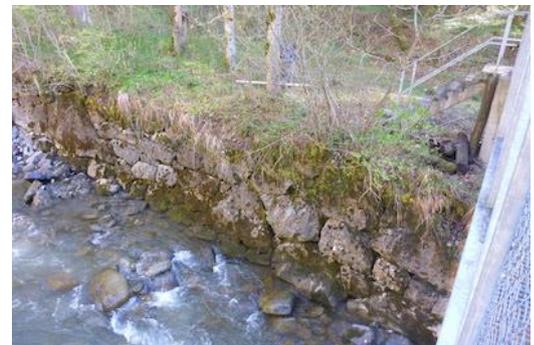
Abbildung 25: Blocksteinstützmauer (Lombach bei Unterseen).

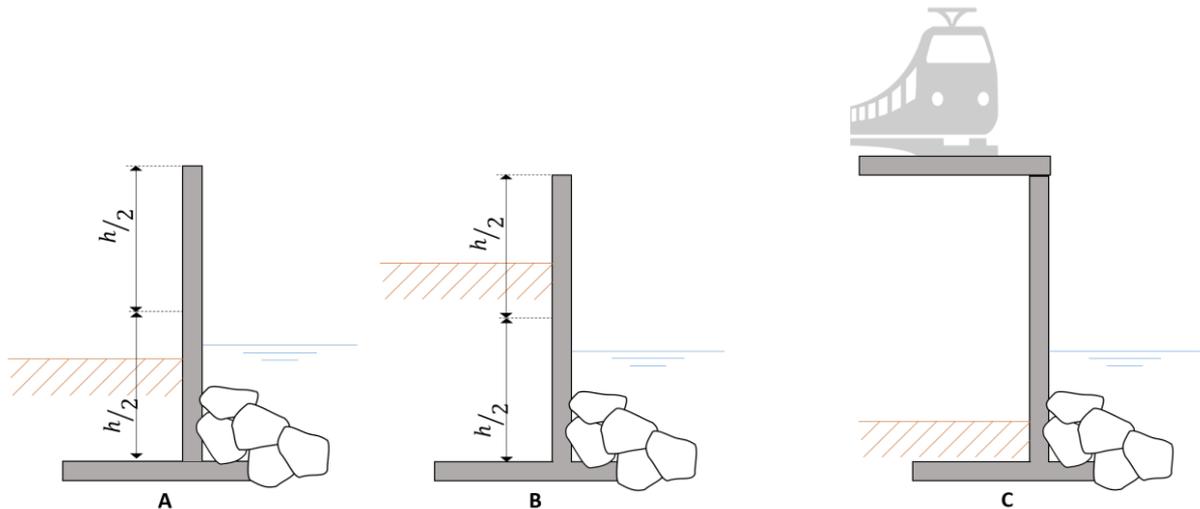
Besteht eine Mauer aus den gleichen Elementen ohne ersichtlichen Übergang (Stützmauer, Betonplatte, Hausmauer, etc.), so ist die Mauer entweder als [Hochwasserschutz]-Mauer oder Stützmauer aufzunehmen, je nachdem, ob die Mitte der Mauer über oder unter dem Terrain liegt (vgl. Abbildung 26). Befindet sich in der Verlängerung eine Infrastrukturanlage oder ein Gebäude, so gilt die Mauer in jedem Fall als Stützmauer.

Abbildung 26: Einstufung einer Mauer: A: [Hochwasserschutz]mauer; B: Uferstützmauer; C: Uferstützmauer

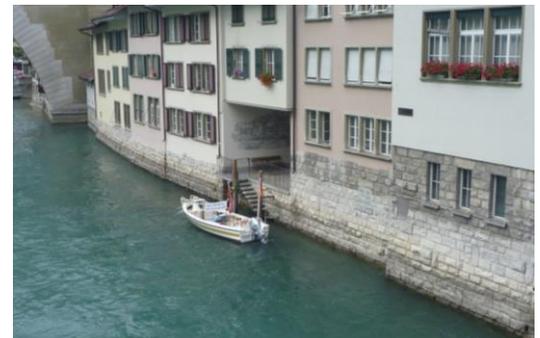
Gebäudemauern, welche beide Funktionen «Schutz gegen Überflutung» und «Schutz gegen Seitenerosion» erfüllen, sind immer als Stützmauern aufzunehmen (vgl. Kap. 2.3). Befindet sich in der Verlängerung der Mauer eine Infrastrukturanlage oder ein Gebäude, so ist diese als Stützmauer aufzunehmen.

Abbildung 27: Mauern mit Stützfunktion (Aare beim Mattequartier oberhalb der Nydeggbrücke.)

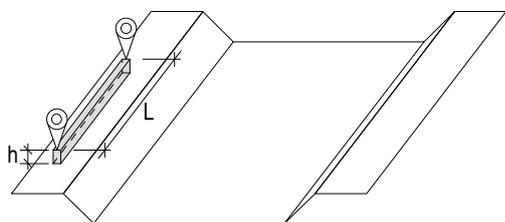
Eine Holzwand ist ein Längsbauwerk oberhalb der Böschungen von Gerinnen oder in deren Nähe, welche dem Schutz vor Überflutung / Übersarung dient und aus Holz besteht, typischerweise ausgebildet mit Holzbalken oder -platten und Verankerungen (z.B. Stahlstützen aus H-Profilen).

Abbildung 28: Skizze Holzwand (Schutz vor Überflutung / Übersarung).

Feldname	Erläuterung
SHAPE	Linie (Polylinie)
SW_MEMO	Bemerkung: Holzrahmen, H-Träger, etc.
SW_HOEHE	Werkhöhe [m] (L in Abbildung 28) von der Unterkante bis zur Oberkante der Wand.

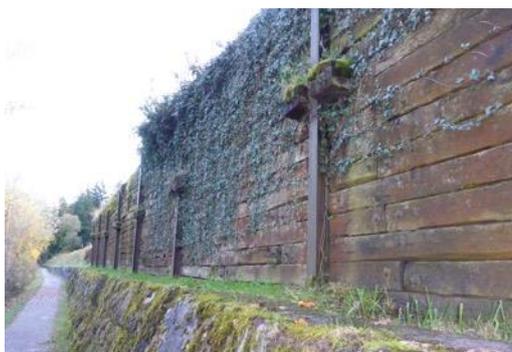
Abbildung 29: Holzwand (Lombach bei Unterseen).

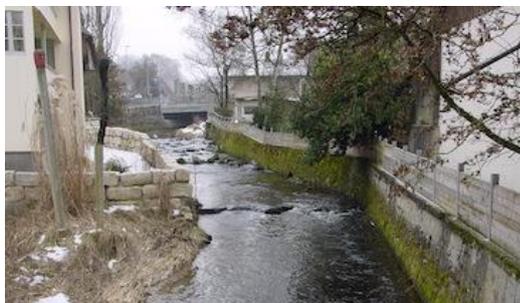
Abbildung 30: Holzwand (rechts) zum Schutz vor Überflutung (Lyssbach bei Lyss).

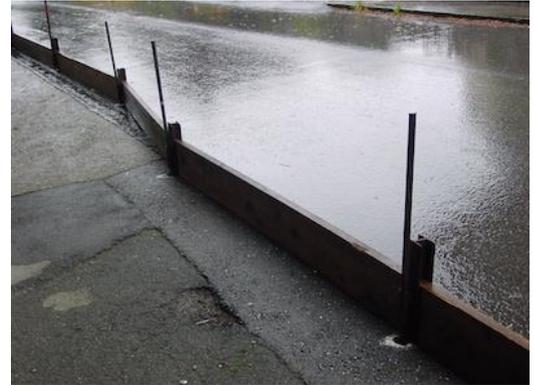
- Die Massnahme ist im normalen Betrieb (kein Hochwasser) aufgebaut und wird erst für den Unterhalt abgebaut (z.B. für Schneeräumung in den Fluss): als Holzwand aufnehmen.
- Die Massnahme wird erst bei einer Hochwassergefährdung aufgebaut: als mobile Massnahme aufnehmen.

Abbildung 31: Mobile Massnahme, Holzlatten mit Führungsschienen (Leusegraben bei Wichtrach).

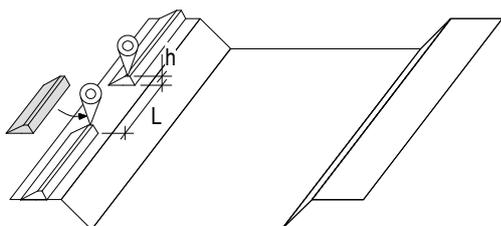
Eine mobile Massnahmen (System unbestimmt) ist ein temporäres Schutzbauwerk zum Schutz vor Überflutung / Übersarung, welches erst bei Hochwassergefahr aufgebaut und nach dem Ende der Gefahr wieder abgebaut wird. Im Schutzbautenkataster (SBK) werden nur planmässige (semi-stationäre) mobile Massnahmen aufgenommen, welche über fixe Vorrichtungen (Träger, Lager, etc.) verfügen<sup>6</sup>. und deren Einsatz in der Notfallplanung klar geregelt ist. Beispiele planmässiger Systeme sind Dammbalkensysteme, aufschwimmende und aufklappbare Systeme, Wand- und Torsysteme, etc.

Abbildung 32: Skizze Mobile Massnahme (Schutz vor Überflutung / Übersarung).

LAGEERFASSUNG	
Polylinie mit Stützpunkten in der Achse des Bauwerks in Längsrichtung.	
BAUWERKSPARAMETER	
Feldname	Erläuterung
SHAPE	Linie (Polylinie)
SW_MEMO	Bauwerkstyp (z.B. Hubbrücke)
SW_HOEHE	Werkhöhe [m] von der Unterkante bis zur Oberkante der Mobilien Massnahme. (H in Abbildung 32)

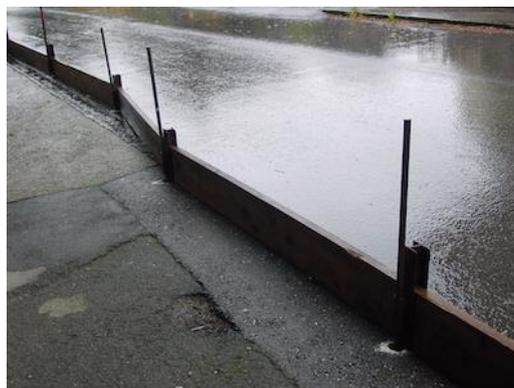
Abbildung 33: Mobile Massnahme, Holzplatten mit Führungsschienen (Leusegraben bei Wichtrach).

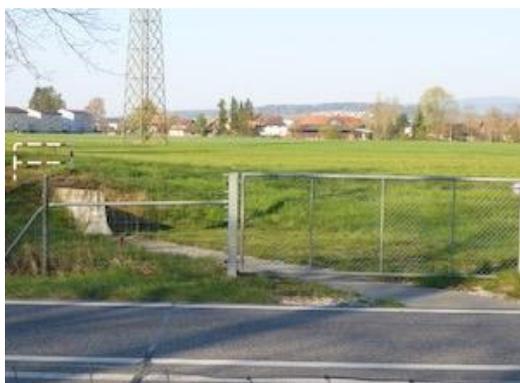
Abbildung 34: Mobile Massnahme, Betonelements-system, bei Extremereignissen werden Betonelemente platziert (Alte Aare bei Studen).

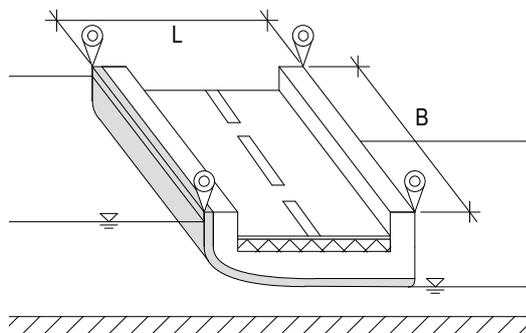
Druckbrücken, die einen Abfluss unter Druck ermöglichen sind als Brückenverschalung zu erfassen.

Abbildung 35: Skizze Brückenverschalung.

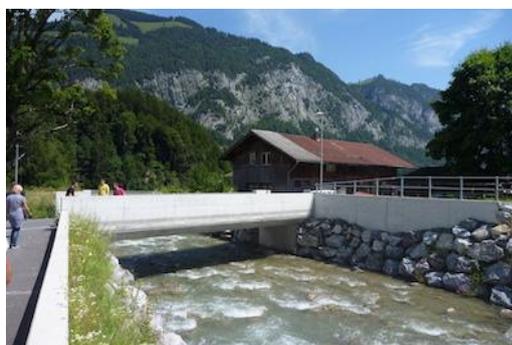
Abbildung 36: Brückenverschalung (Chirel bei Diemtigen).

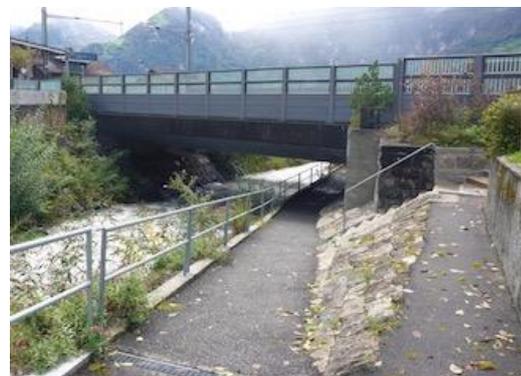
- Gesamtverschalung: Gesamte Untersicht der Brücke ist durchgehend verschalt. z.B. Stirnblech / Vollverschalung
- Einzelverschalung: Jeder Brückenträger wird einzeln verschalt. z.B. Stirnblech / Nasen, Nasen, Dreiecke, Leitblech
- Stauschild: Anpassung der Brücke flussaufwärts. z.B. Brückengeländer als Stauschild aus Stahl oder Beton

Abbildung 37: Verschalung an der Brückenunterseite (Riemenstaldnerbach bei Sissikon).

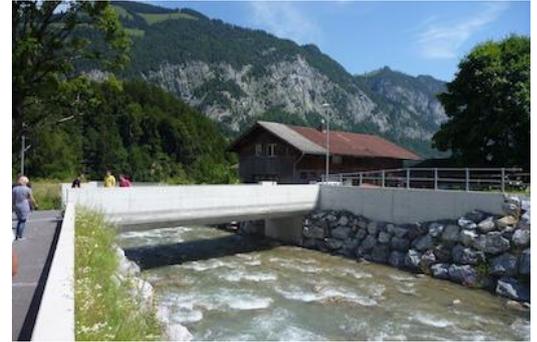
- Druckbrücke: Druckbrücken weisen einen abgerundeten Einlaufbereich an der Untersicht einer Brücke auf. Dadurch wird die Verklausungswahrscheinlichkeit reduziert und / oder die Abflusskapazität vergrößert. i.d.R. weist eine Druckbrücke flussaufwärts erhöhte Ufermauern auf. Diese sind als eigene Objekte aufzunehmen.
- Weitere Verschaltungstypen: Weitere Brückenverschaltungen sind aufzunehmen, falls diese eine Schutzwirkung aufweisen.

Abbildung 38: Verschaltung in Form einer Druckbrücke (Chirel bei Diemtigen).

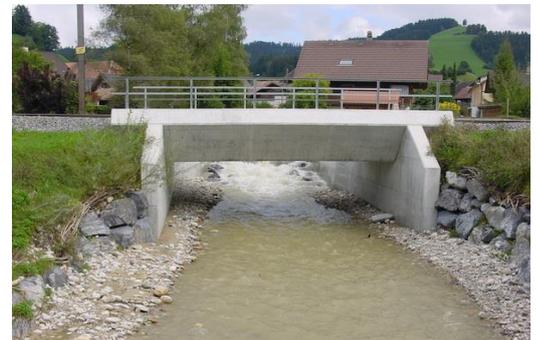
Abbildung 39: Verschaltung in Form einer Druckbrücke (Ilfis bei Bärau).

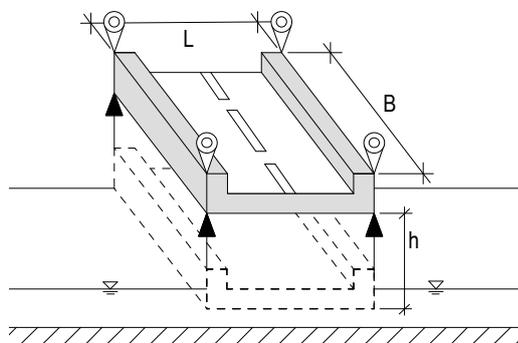
Als Mobile Brücken werden Systeme bezeichnet, bei welchen die Brückenplatte während dem Ereignis aus dem Abflussquerschnitt entfernt wird. Zweck dieser Massnahme ist die Verhinderung eines Aufstaus und / oder einer Verklausung durch Treibgut.

Abbildung 40: Skizze Mobile Brücke (Hubbrücke).

SW_TIEFE	Breite [m] der Brücke in Fliessrichtung (B in Abbildung Abbildung 40).
SW_LAENGE	Werklänge in Fliessrichtung [m] (L in Abbildung 40)
SW_HOEHE	Im Feld SW_HOEHE ist bei Hubbrücken die Anhebungshöhe [m] zu erfassen (H in Abbildung 40)

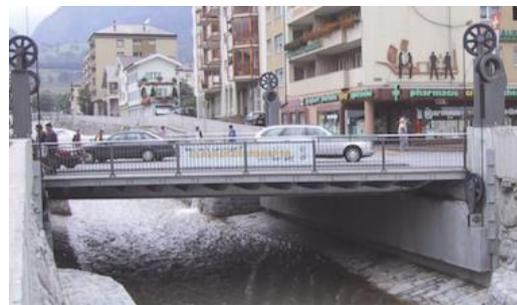
Abbildung 41: Hubbrücke (Saltina bei Brig-Glis, Quelle: VAW, 2006).

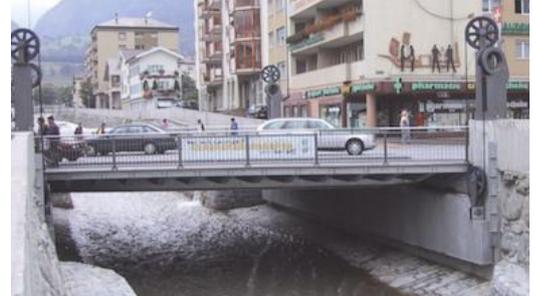
- Hubbrücke: Eine Hubbrücke wird ab einem definierten Hochwasserereignis angehoben, um den Abflussquerschnitt zu vergrössern.
- Klappbrücke: Eine Klappbrücke wird ab einem definierten Hochwasserereignis hochgeklappt, um den Abflussquerschnitt zu vergrössern.
- Verschiebbare Brücke: Eine verschiebbare Brücke wird ab einem definierten Hochwasserereignis verschoben, um den Abflussquerschnitt zu vergrössern.
- Weitere Werktypen, die aus dem Abflussquerschnitt verschoben werden können (z.B. Drehbrücke).

Abbildung 42: Hubbrücke (Saltina bei Brig, Quelle: VAW, 2006).

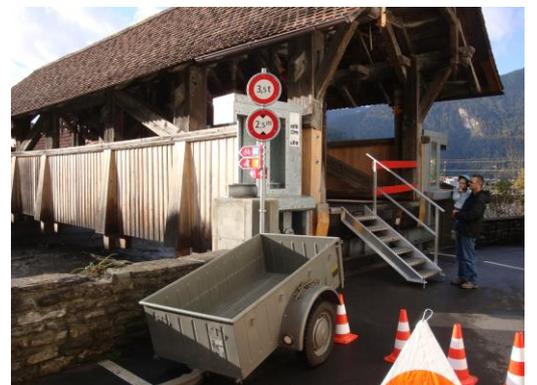
Abbildung 43: Gsteigbrücke Wilderswil (Mätzener & Wyss 2011)

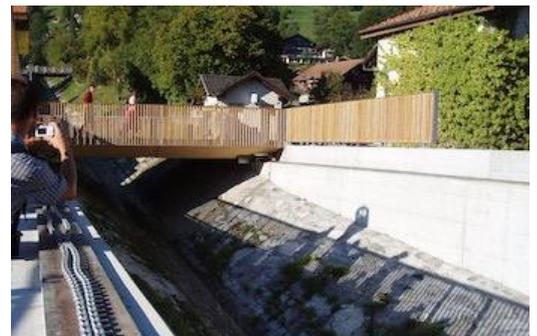
Abbildung 44: Verschiebbare Brücke (Trachtbach bei Brienz).

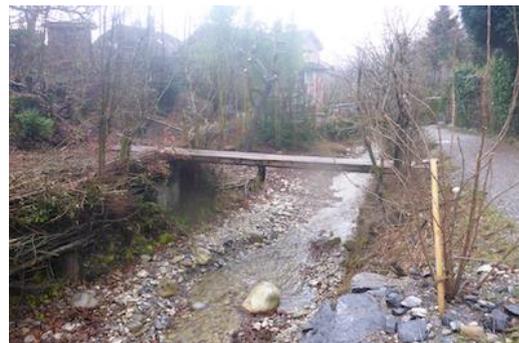
«Opferbrücken», d.h. Brücken, deren Versagen bei einem Hochwasserszenario akzeptiert und erwartet wird, sind nicht als mobile Brücken aufzunehmen und sind somit auch nicht im SBK zu erfassen.

Abbildung 45: Brücke aus Holz, erfüllt keine Schutzfunktion und ist deshalb nicht aufzunehmen (Huenibach).

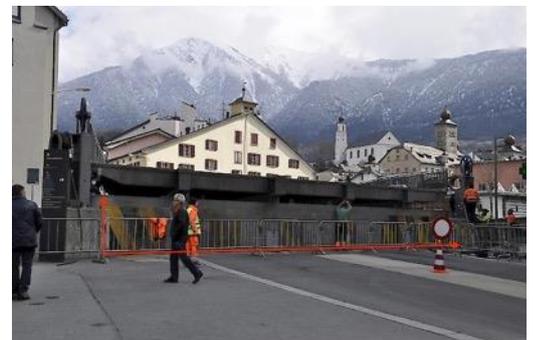
Zieht die mobile Brücke in angehobenem Zustand eine mobile Ufererhöhung mit sich, ist diese Ufererhöhung mit der Brücke aufzunehmen und zu bewerten, solange sie mit dem gleichen System betrieben wird. Wenn die Ufererhöhung durch ein anderes System betrieben wird, ist sie als «mobile Massnahme» (vgl. Kapitel 1.5) aufzunehmen.

Abbildung 46: Saltinabrücke in Brig-Glis in angehobenem Zustand. Die Brücke zieht eine mobile Stahlplatte mit sich zur Verhinderung von Wasseraustritten unter der Brücke.

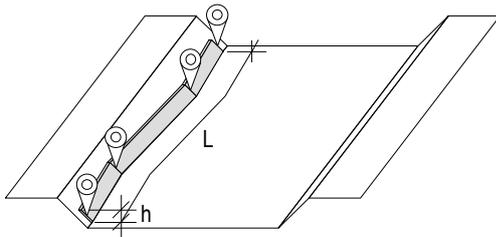
Als Uferdeckwerke werden Längsbauwerke an den Böschungen eines Gerinnes, welche als Sicherung der Ufer vor Seitenerosion dienen, bezeichnet. Ein Uferdeckwerk besteht typischerweise aus Blöcken oder Betonplatten.

Abbildung 47: Skizze Uferdeckwerk.

<b>Feldname</b>	<b>Erläuterung</b>
SHAPE	Linie (Polylinie)
SW_MEMO	Falls bekannt, Angaben zur Fundationstiefen [m] (von Gerinnesohle bis unterster Fusspunkt)
SW_HOEHE	Werkhöhe [m] (H in Abbildung 47), von der Gerinnesohle zur Oberkante gemessen.

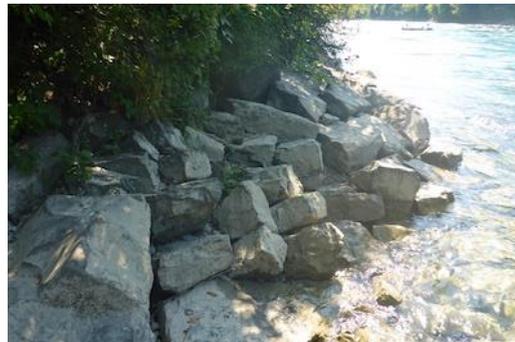
Abbildung 48: Blockwurf (Aare bei Steffisburg).

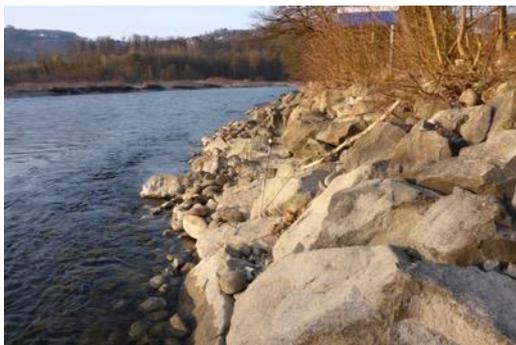
Abbildung 49: Blocksatz (Aare bei Muri, Bern).

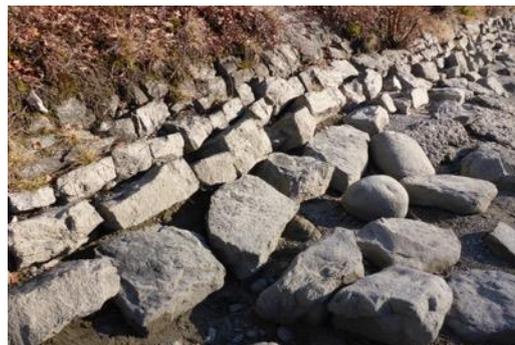
Abbildung 50: Abgerutschte Rollierung. Die Blockreihen sind noch ersichtlich (Aare bei Bern).

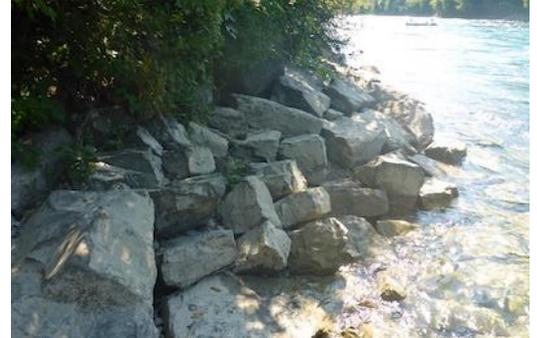
Ein Blockwurf ist eine Lage von unbearbeiteten Steinblöcken, die in die Uferböschung eingebracht werden. Dabei werden die Blöcke nicht gesetzt, sondern mehr oder weniger zufällig platziert (z.B. geschüttet).

I.d.R. ist ein Blockwurf flacher als ein Blocksatz.

Abbildung 51: Blockwurf (Aare bei Steffisburg).

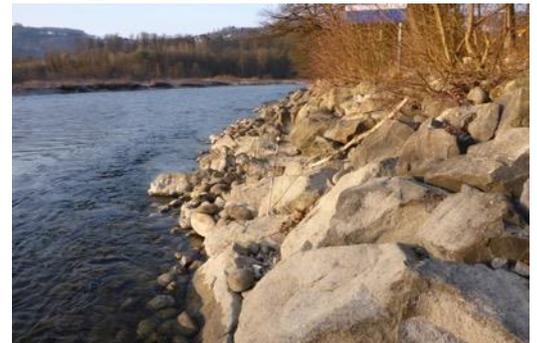
Ein Blocksatz ist eine Lage von unbearbeiteten Steinblöcken, die mauerwerkartig in die Uferböschung gesetzt werden, um diese gegen Erosion zu schützen. Die Blöcke werden sorgfältig aneinandergefügt und verzahnt.

I.d.R. ist ein Blocksatz steiler als ein Blockwurf.

Abbildung 52: Blocksatz (Aare bei Muri, Bern).

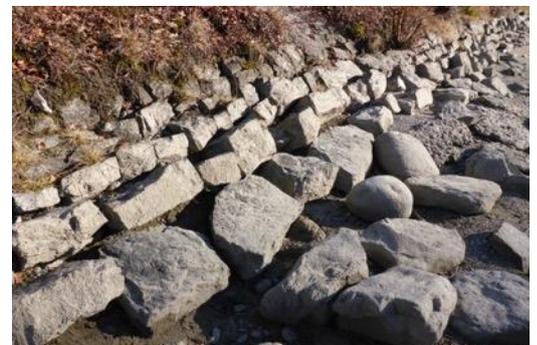
Eine Pflästerung in einem schlechten Zustand kann ähnlich aussehen wie ein Blockwurf oder ein Blocksatz. Abgerutschte Pflästerungen weisen typischerweise eine Treppenform auf.

Abbildung 53: Pflästerung (Aare bei Muri, Bern). Der Zustand dieser Pflästerung ist schlecht bis alarmierend.

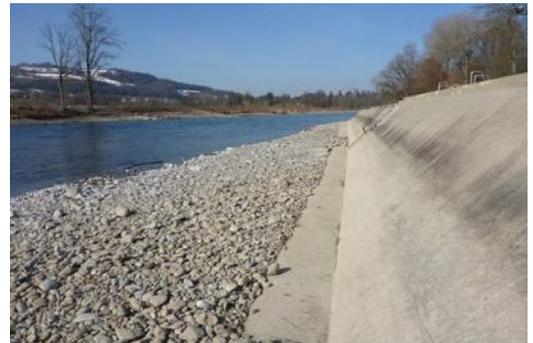
Als Platten sind alle Arten von Betonplatten zu erfassen. I.d.R. werden solche Platten als Ufererosionsschutz eingesetzt. Betonquader sind ebenfalls als Platten zu erfassen.

Abbildung 54: Betonplatten (Aare bei Muri, Bern).

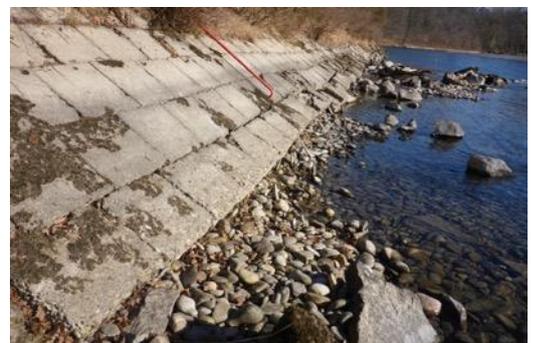
Abbildung 55: Betonquader (Aare bei Bern).

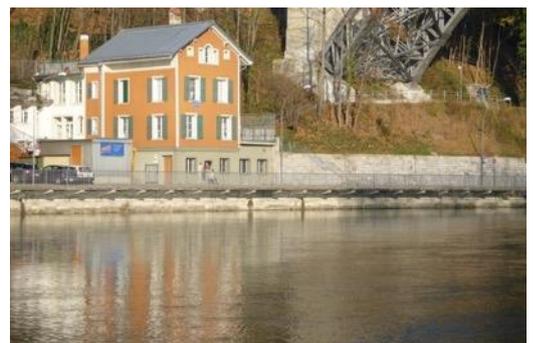
Schutzmauern (vgl. Kapitel 1.3.2.1 und 1.3.2.2) und Stützmauern (vgl. Kapitel 2.3.2.1 und 2.3.2.2) sind im Unterschied zu Uferdeckwerken vertikal angeordnete Bauten. Die Grenzneigung beträgt 4:1 ( $\approx$  ca.  $75^\circ$ ).

Abbildung 56: Betonstützmauer (Aare in Bern).

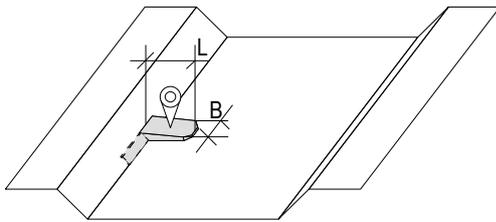
Buhnen sind längliche Schutzbauwerke, die vom Ufer her in ein Fließgewässer ragen und hauptsächlich dazu dienen, die Strömung gegen die Gewässerachse abzudrängen und das Ufer gegen Erosion zu schützen. Buhnen können überströmbar oder nicht überströmbar realisiert werden. Überströmbare Buhnen können bei Abflüssen kleiner als der Dimensionierungsabfluss nicht überströmt werden. Sie können mit einem Längsverbau (Uferdeckwerk) flankiert sein.

Abbildung 57: Skizze einer Buhne.

Feldname	Erläuterung
SHAPE	Punktobjekt (Point)
SW_MEMO	Bemerken, wenn ein Längsverbau an die Buhne angrenzt.
SW_LAENGE	Werklänge in Richtung der Achse des Werkes [m] (L in Abbildung 57). Wenn möglich sind unterirdische Teile des Bauwerks (Fuss, Wurzel) in der Länge miteinzurechnen. Eine allfällige Blockvorlage ist <b>nicht</b> in der Bauwerkslänge miteinzurechnen.
SW_TIEFE	Im Feld SW_TIEFE ist die Breite [m] der Buhne in der Achsenrichtung zu erfassen (B in Abbildung 57).

- der Längsverbau kürzer als die ½ Buhnenlänge (L in Abbildung 57) ist und
- der Längsverbau nicht durchgängig bis zur nächsten Buhne reicht.

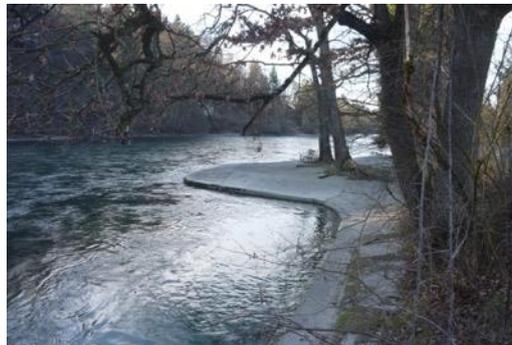
Abbildung 58: Betonbuhne mit oberstromseitigem Längsverbau / Uferdeckwerk (Aare bei Münsingen).

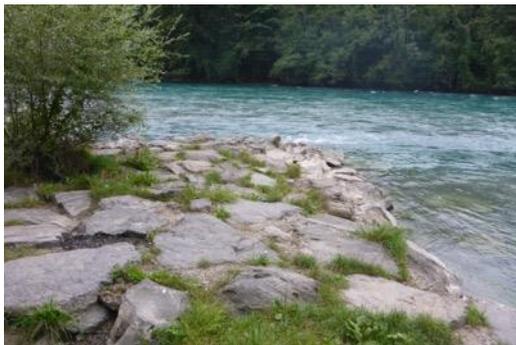
Abbildung 59: Schildkröte, unbearbeitete Blöcke in Hinterbeton (Aare bei Rubigen).

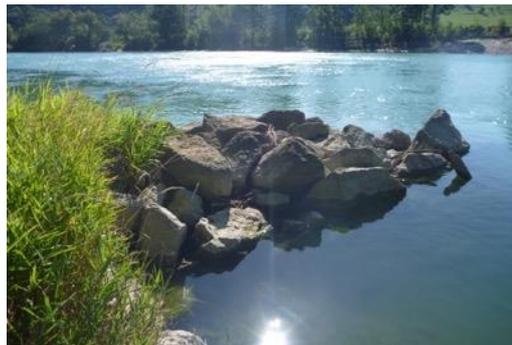
Abbildung 60: Blockbuhne (Aare bei Kallnach).

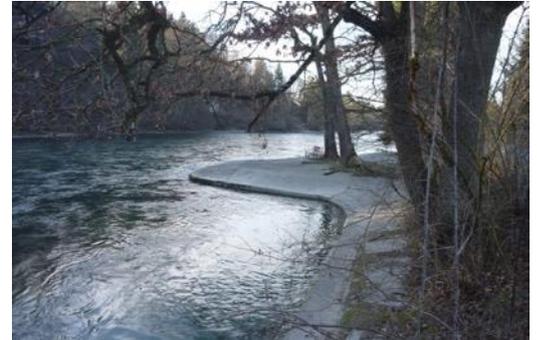
Betonbuhnen bestehen aus Betonplatten, die als dammartige Querbauwerke in die natürlichen Ufer oder in die Längsdämme eingebunden werden.

Abbildung 61: Betonbuhne (Aare bei Münsingen).

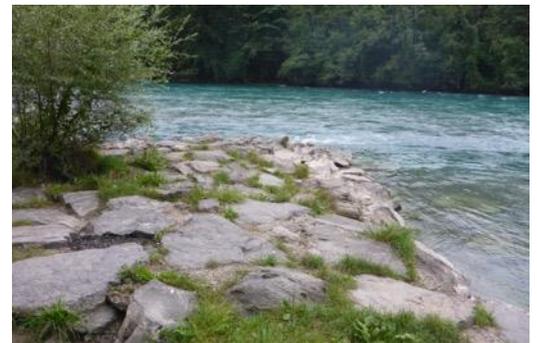
Schildkröten bestehen aus mit Beton befestigten Blöcken (Blöcke in Hinterbeton), die als dammartige Querbauwerke in die natürlichen Ufer oder in die Längsdämme eingebunden werden.

Abbildung 62: Schildkröte (Aare bei Rubigen).

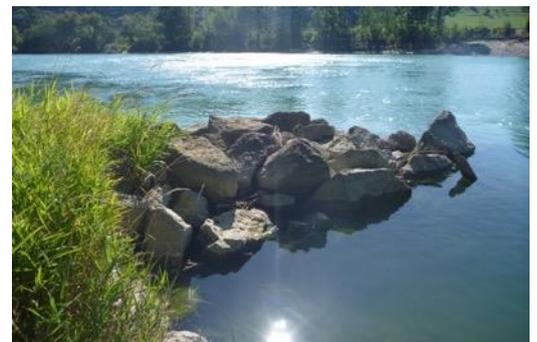
Blockbuhnen bestehen aus Blöcken, die als dammartige Querbauwerke in die natürlichen Ufer oder in die Längsdämme eingebunden werden. Blockbuhnen sind nicht in Hinterbeton und können einen Kern aus Kiesmaterial enthalten.

Abbildung 63: Blockbuhne (Aare bei Kallnach).

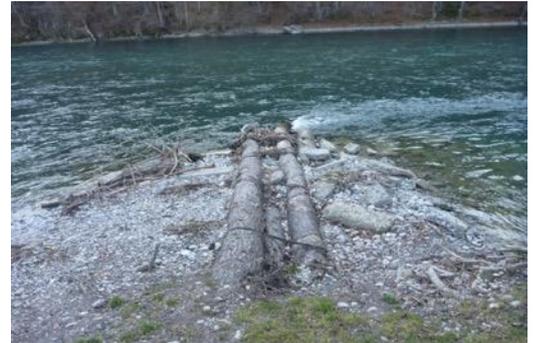
Eine Holzbuhne oder Baumbuhne weist eine Hauptachse aus Holz auf (i.d.R. ein oder mehrere Stämme). Sie mag auch eine Umgebung aus Kies oder aus Blöcken aufweisen, entscheidend ist aber, dass die Hauptachse aus Holz ist.

Abbildung 64: Holzbuhne (Aare bei Münsingen).

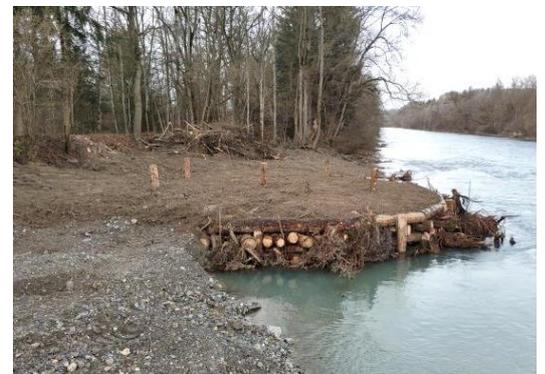
Ein Engineered Log Jam (ELJ) ist eine grössere Holzstruktur, bei welcher lagenweise Holz (z.B. Wurzelstämme) verbaut werden. Sofern diese Strukturen die Strömung ablenken, ist diese als Holzbuhne aufzunehmen und unter SW\_MEMO ist zu Vermerken ELJ zu setzen.

Abbildung 65: ELJ als Buhne (Aare, Farhubel. TBA 2020)

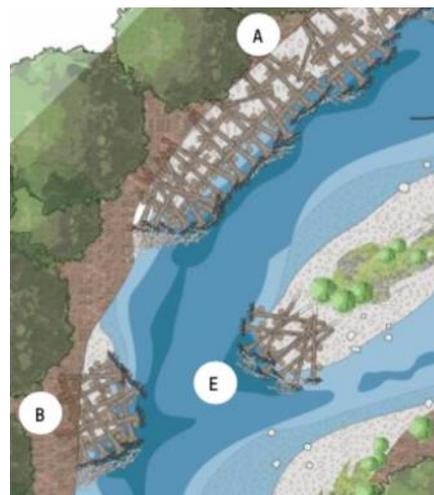
Ist ein ELJ als Längsverbau konzipiert und hat zum primären Zweck, die Seitenerosion zu bremsen, so ist diese als Holzkasten / Längshölzer aufzunehmen.

Dient ein ELJ nur zur ökologischen Strukturierung, so ist dieser im Schutzbautenkataster nicht zu erfassen.

Abbildung 66: ELJ als Längsverbau A und als Buhne B, schematischer Ausschnitt. (E ist kein Schutzbauwerk) (Quelle: Planungshilfe ELJ, Renaturierungsfonds, 2019)

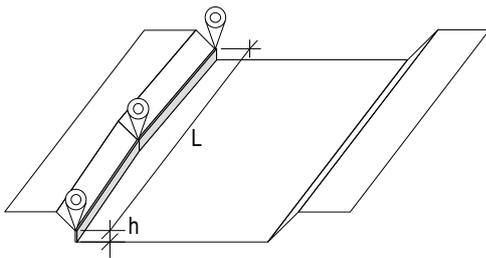
Als Ufermauer, Längsverbau wird ein Längsbauwerk an den Böschungen eines Gerinnes bezeichnet, welches zur Sicherung vor Seitenerosion dient. Ufermauern sind im Unterschied zu Uferdeckwerken i.d.R. vertikal und können neben dem Erosionsschutz eine Stützwirkung aufweisen. Die Grenzneigung zu Uferdeckwerken beträgt mehr als 4:1 ( $\approx$  ca.  $75^\circ$ ).

Abbildung 67: Skizze Ufermauer, Längsverbau.

Feldname	Erläuterung
SHAPE	Linie (Polylinie)
SW_MEMO	Besondere Merkmale (ggf.): Längsverbau in Form eines Engineered Log Jams (ELJ), etc.
SW_LAENGE	Werklänge [m] (L in Abbildung 67)
SW_HOEHE	Werkhöhe [m] (h in Abbildung 67) von der Gerinnesohle zur Oberkante gemessen oder falls bekannt von der Foundation bis zur Oberkante des Bauwerks.

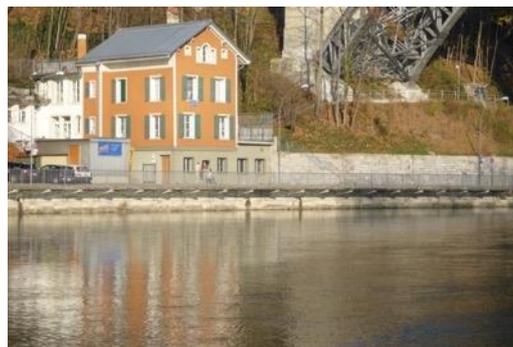
Abbildung 68: Betonstützmauer (Aare bei Bern).

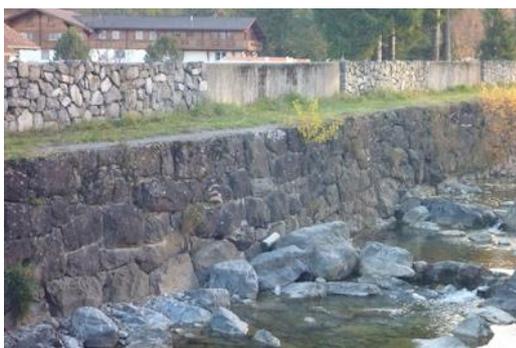
Abbildung 69: Blocksteinstützmauer (Lombach bei Unterseen; unterste Mauer entlang dem Gerinne).

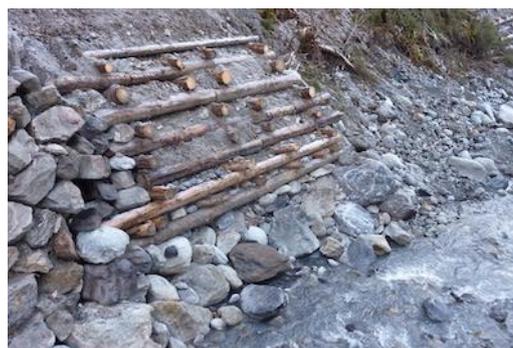
Abbildung 70: Holzkasten zum Schutz vor Seitenerosion (Schwarze Lutschine bei Grindelwald).

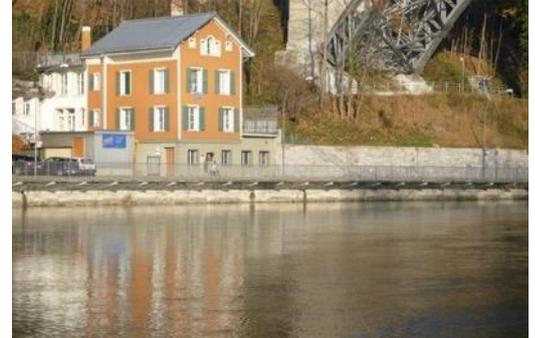
Als Stützmauer aus Beton ist jede Mauer aufzunehmen, welche aus Ortsbeton oder vorgefertigten Betonelementen besteht und zum Schutz vor Seitenerosion dient.

Blocksteinmauern in Hinterbeton sind als Betonmauer aufzunehmen, wenn der Hinterbeton für die Stabilität des Bauwerks massgebend ist (normalerweise armiert). Eine mit Steinen oder Blöcken verblendete Betonmauer ist als Betonmauer aufzunehmen.

Abbildung 71: Betonstützmauer (Aare bei Bern).

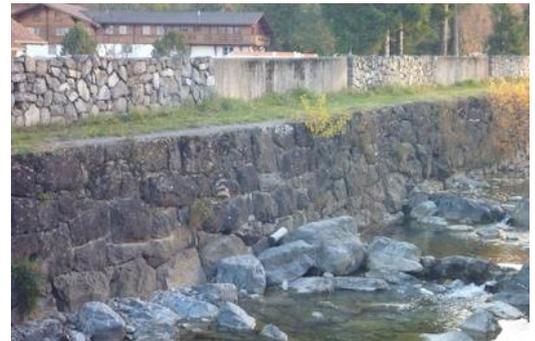
Als Stützmauer aus Blocksteinen ist jede Mauer aufzunehmen, welche aus Blöcken und Mörtel / Kiesmaterial besteht.

Abbildung 72: Blocksteinstützmauer (Lombach bei Unterseen).

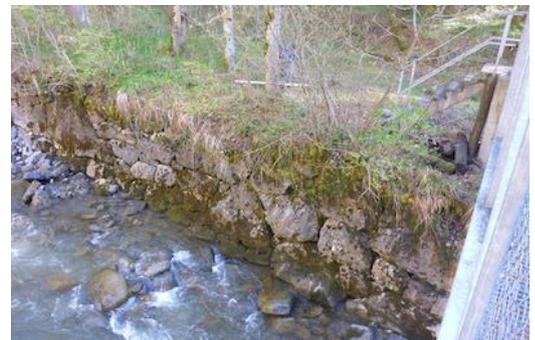
Abbildung 73: Blocksteinstützmauer (Lombach bei Unterseen).

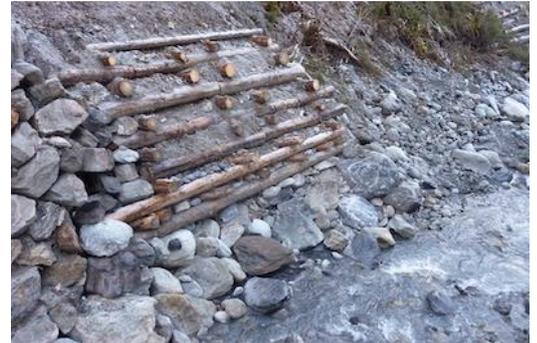
Ein Holzkasten besteht aus Längshölzern und Querhölzern (Zangen) und dient zur Stabilisierung der Böschungen. Oft werden Holzkästen ein- oder doppelwandig und als Begrünte Holzkästen ausgeführt.

Abbildung 74: Holzkasten, Längshölzer zum Schutz vor Seitenerosion, unterste Lagen sind ausgefacht (Schwarze Lüttschine, Grindelwald).

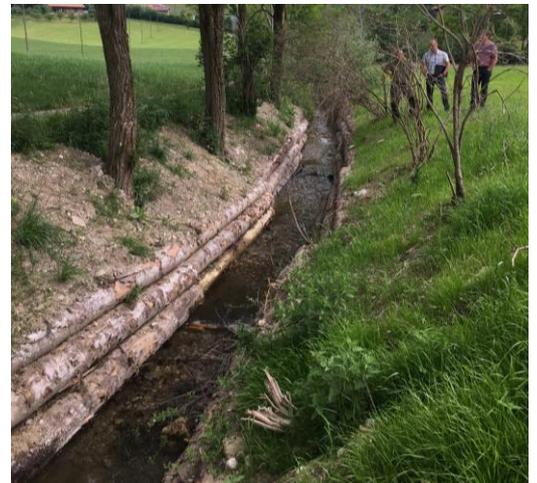
Abbildung 75: Längshölzer zum Schutz vor Seitenerosion (Walkringen. TBA 2017).

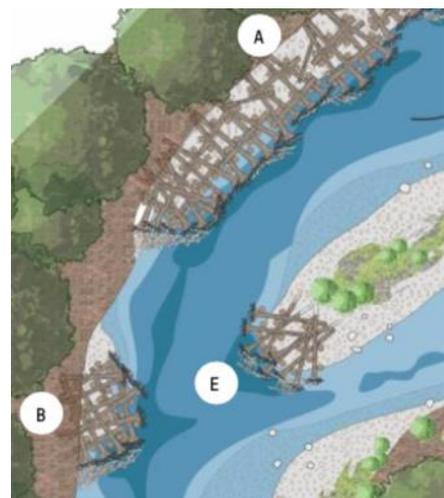
Als Engineered Log Jam (ELJ) wird eine grössere Holzstruktur, bei welcher lagenweise Totholz (z.B. Wurzelstämme) verbaut wird, bezeichnet. Diese ist als Holzkasten aufzunehmen und unter SW\_MEMO als ELJ zu vermerken.

Abbildung 76: ELJ als Längsverbau A und als Bühne B, schematischer Ausschnitt. (E ist kein Schutzbauwerk) (Quelle: Planungshilfe ELJ, Renaturierungsfonds, 2019)

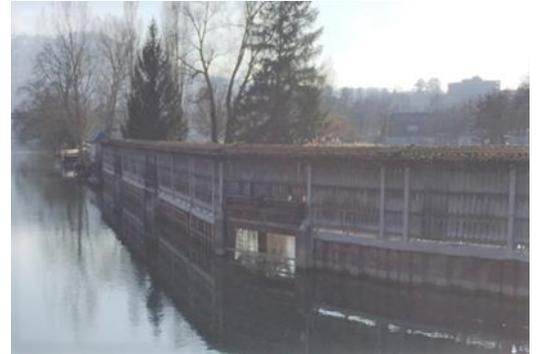
Spundwände, welche zum Schutz vor Seitenerosion dienen, sind aufzunehmen. Spundwände sind aus einzelnen Profilen/Spunddielen mit Schlössern miteinander verbunden und werden einzeln in den Boden gerammt.

Spundwände sind i.d.R. aus Stahl, können aber auch aus Holz o.Ä. sein.

Abbildung 77: Spundwände als Schutz gegen Ufererosion. Zusammengefügt aus einzelnen Profilen "Spunddielen" (Marzili Bern).

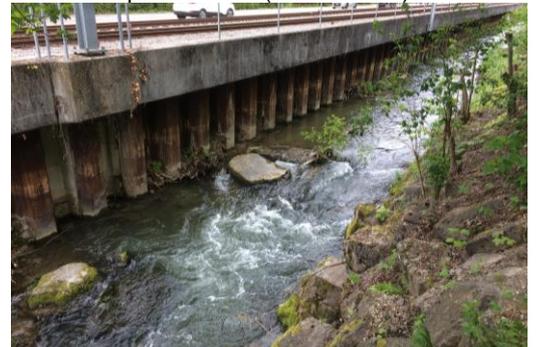
Abbildung 78: Spundwand an der Bahnlinie zum Schutz gegen Ufererosion (Worble, Ittigen. TBA 2021).

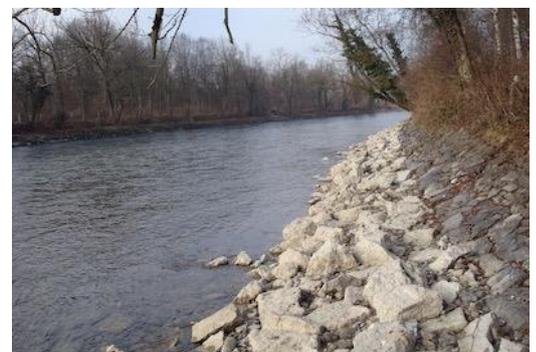
Eine Blockvorlage dient dem Schutz vor Seitenerosion bzw. als Massnahme gegen das Unterkolken von Hochwasserschutzmassnahmen, indem Blöcke bei einer Kolkbildung nachrutschen und so eine Vergrösserung des Kolkes verhindern. Weiter können sie durch ihre erhöhte Rauigkeit die Kolkbildung reduzieren. Dabei werden Blöcke entlang des Böschungsfusses verlegt. Sie sind oft nur bei Niederwasser sichtbar.

Abbildung 79: Blockvorlage (Aare bei Bern).

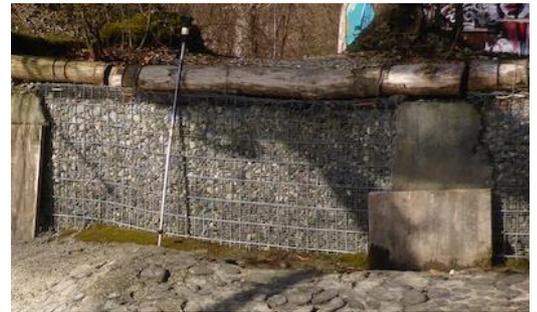
Abbildung 80: Steinkorb (Aare bei Muri bei Bern).

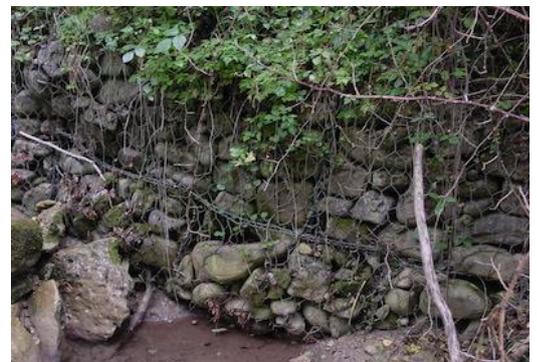
Abbildung 81: Steinkorb, Zustand: schlecht (Hältetlibach bei Guggisberg).

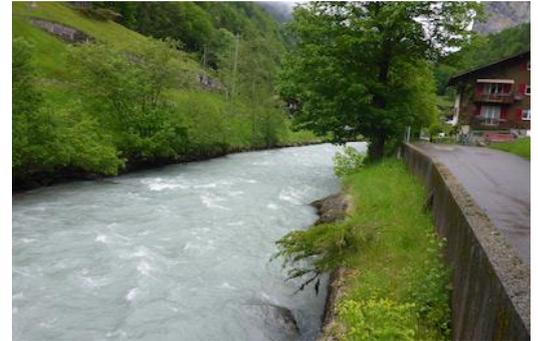
Schutzmauern aus Beton oder Blöcken (vgl. Kapitel 1.3) oberhalb der Böschungsoberkante eines Fließgewässers dienen dem Schutz vor Überflutung/Übersarung und sind von Stützmauern zu unterscheiden.

Abbildung 82: Alte Betonschutzmauer (Weisse Lüttschine bei Lauterbrunnen).

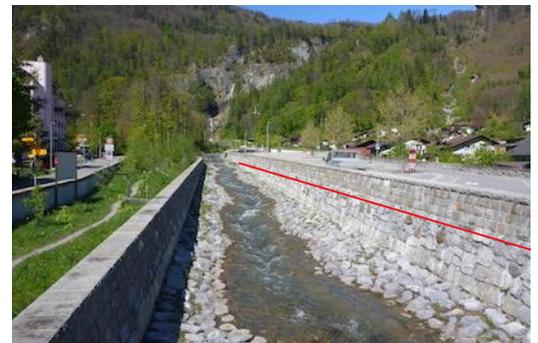
Abbildung 83: Blocksteinschutzmauer (Alpbach beim Märtplatz).

Für die Grenzfälle (Mauer mit zwei Wirkungen, etc. z.B. Abbildung 83) wird auf Kap. 1.3.3 verwiesen.

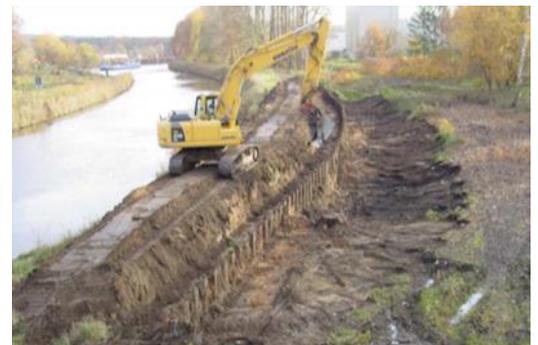
Eine überströmbar Spundwand aus Stahl (vgl. Kapitel 1.1.2.4), die über die Böschungsoberkante eines Fließgewässers ragt, ist als Damm – Spundwand überströmbar aufzunehmen. Diese Spundwand ist i.d.R. nicht sichtbar, da diese in der Hauptachse des Damms liegt und überschüttet wird.

Abbildung 84: überströmbar Spundwand (Quelle: TB Hochwasserschutz Hasliaare, Herzog, 2013)

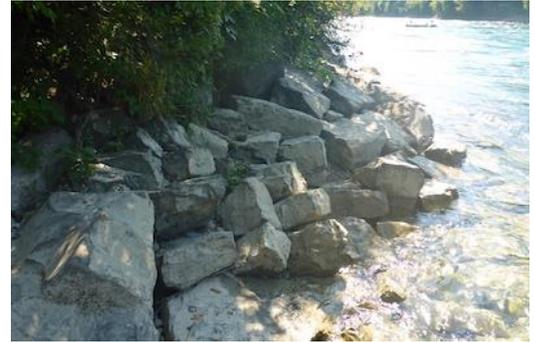
Ufermauern als Längsverbau sind im Unterschied zu Uferdeckwerken (vgl. Kapitel 2.1) vertikal. Die Grenzneigung beträgt 4:1 ( $\approx$  ca.  $75^\circ$ ).  
 Der Blockwurf / Blocksatz als Uferdeckwerk ist eine Lage von unbearbeiteten Steinblöcken, die in die Uferböschung eingebracht werden.

Abbildung 85: Blockwurf (Aare bei Steffisburg).

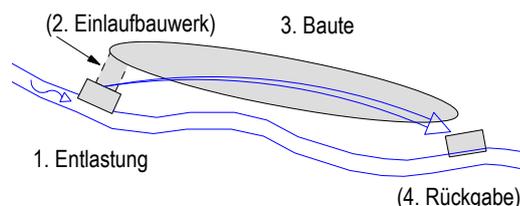
Abbildung 86: Entlastungssystem aus mehreren Schutzbauwerken.

Die Entlastung wird i.d.R. über ein System aus mehreren Schutzbauwerken abgeführt (Abbildung 86: Entlastungssystem aus mehreren Schutzbauwerken. Abbildung 86). Ein solches System verfügt typischerweise über eine **Entlastung** (z.B. Entlastungsbauwerk, Wehr), welche das Wasser über ein **Einlaufbauwerk** (i.d.R. Entlastungsbauwerk, System unbestimmt) in eine **Baute** (z.B. Stollen, Überflutungsfläche) und ggf. weiter zu einer **Rückgabe** (z.B. Tosbecken, Kolk-schutz) und damit zurück ins Gerinne führt. In diesem Fall ist jedes Bauwerk als ein Objekt in den SBK aufzunehmen. Die Elemente Einlaufbauwerk und Rückgabe sind nicht immer vorhanden bzw. können klein genug sein, dass sie nicht separat erfasst werden können. Bei Bedarf können die Schutzbauwerke zu einer Verbauung zusammengefasst werden. Die räumlichen Abgrenzungen der Schutzbauwerke sind in den nachfolgenden Kapiteln beschrieben.
