# Schutzbautenkataster Prozess Wasser

## (B) Katalog Schutzbauwerkstypen

Bearbeitungsdatum 1. Juni 2021  
Version 1.0  
Dokument Status fertiggestellt  
Klassifizierung Nicht klassifiziert  
Autor/-in Alexandre Mérillat, Pascal Wild, Rolf Künzi, Bernhard Perren  
Dateiname B\_SBK\_Katalog\_Schutzbauwerkstypen\_Wasser\_V1-0\_20210528\_TBA.docx

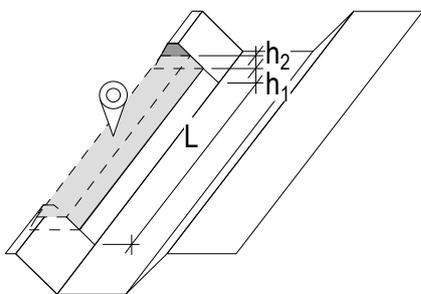
Abbildung 87: Skizze eines Entlastungsbauwerks. Eingezeichnet ist die Entlastungskote  $h_1$  (und die Entlastungselementhöhe  $h_2$  bei erodierbaren Dämmen).

- **Entlastungskote** ( $h_1$  in Abbildung 87f): Begrenzung der Entlastungshöhe durch einen Fixpunkt (z.B. Streichwehr) i.d.R. höher als die Sohle des zu entlastenden Gewässers oder Bauwerks. Bei einem Auslaufbauwerk entspricht die Entlastungskote der Auslaufkote des Bauwerks.
- **Entlastungselementhöhe** ( $h_2$  in Abbildung 87f): Die Höhe von der Entlastungskote bis zur Oberkante der Entlastungselemente. Diese kommt vor bei Entlastungsbauwerken mit Elementen, welche während einem Ereignis verschoben werden, um die Ausflussmengen zu vergrössern, z.B. erodierbaren Dämmen, Kippelmenten, Schiebern.

- **Längsbegrenzung** (L in Abbildung 87f): Begrenzungen der Entlastung an beiden Enden des Schutzbauwerkes mit einem Bauwerk oder durch natürliches Terrain, welches höher als der Entlastungsfixpunkt liegt (ansonsten handelt es sich um «überströmbare Dämme» oder eine «diffuse Entlastungsstrecke»).

<b>LAGEERFASSUNG</b>	
Fall 1: < 20m Punktobjekt	
Fall 2: > 20m: Linie in der Achse des Hauptkörpers	
<b>BAUWERKSPARAMETER</b>	
<b>Feldname</b>	<b>Erläuterung</b>
SHAPE	Punktobjekt (Point) <i>oder</i> Linie (Polylinie)
SW_MEMO	<p><b>Entlastungskote:</b> Mittlere Höhe von der Gewässersohle bis zur Höhe des Entlastungsbauwerks (Höhenfixpunkt) [m] (<math>h_1</math> in Abbildung 87). Falls möglich ist dieser Wert aus den Bauwerksplänen aufzunehmen und im Feld zu verifizieren (Sohlenlage kann variieren).</p> <p>Besondere Merkmale, Beschreibung Bauwerkeigenschaften, welche nicht in den sonstigen Attributen enthalten sind (z.B. Art der Entlastungselemente)</p> <p>Beschreibung des Bauwerks, sofern für den Unterhalt relevant:</p> <ul style="list-style-type: none"> <li>– Baumaterial</li> <li>– Besonderheiten vom Bau (Untergrund, etc.)</li> <li>– Evtl. Zugangs- und Zufahrtmöglichkeiten</li> </ul>
SW_LAENGE	Werklänge in Fließrichtung (Längsfixpunkte) [m] ( $L$ in Abbildung 87).

SW_HOEHE	<p><b>Entlastungselementhöhe:</b> Mittlere Höhe von der Entlastungskote bis zur Oberkante der Entlastungselemente / Überdeckung [m] (<math>h_2</math> in Abbildung 87).</p> <p>Falls möglich ist dieser Wert aus den Bauwerksplänen aufzunehmen und im Feld zu verifizieren.</p>

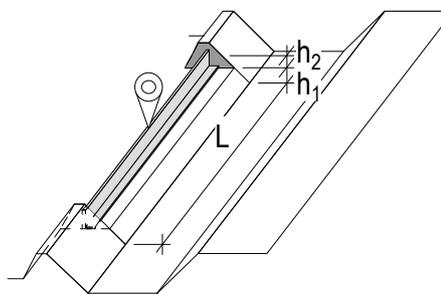
Abbildung 88: Skizze eines Entlastungsbauwerks. Eingezeichnet ist die Entlastungskote  $h_1$  (und die Entlastungselementhöhe  $h_2$  bei Kippelementen).

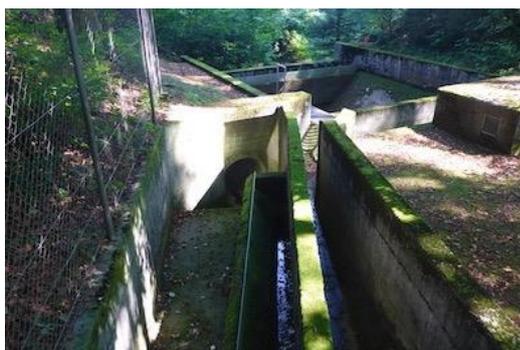
Abbildung 89: Einlaufbauwerk als Entlastungsbauwerk (Heubächli bei Emmen).

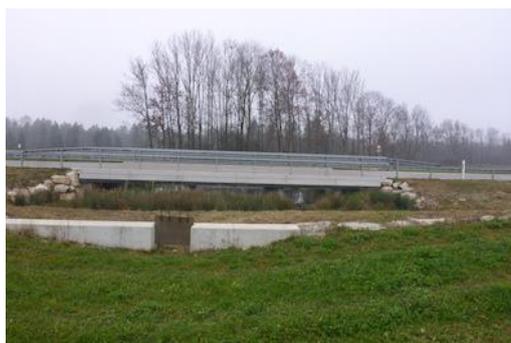
Abbildung 90: Auslaufbauwerk einer Überflutungsfläche (Alte Aare bei Dotzigen).

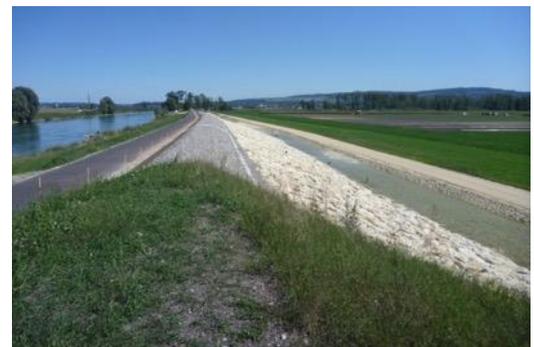
Diese wird i.d.R. durch eine tiefere Dammkrone gegenüber dem Damm flussauf- und abwärts erkannt.

Ist ein Damm generell überströmbar, ohne gezielt als Entlastungsbauwerk konzipiert zu sein, ist er als Damm überströmbar aufzunehmen.

Abbildung 91: überströmbarer Damm Abschnitt in einem Hochwasserschutzdamm (Aare in Walperswil).

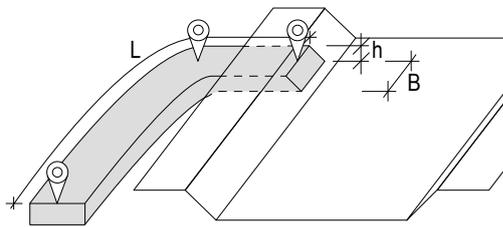
Umleit-/ Entlastungsstollen dienen der Entlastung von einem Fließgewässer durch ein geschlossenes im Untergrund verlaufendes Schutzbauwerk. Diese reichen von Leitungen mit geringem Durchmesser bis zu grossen Tunneln mit mehr oder weniger mächtiger Überdeckung und beliebiger Länge.

Abbildung 92: Skizze Entlastungsstollen.

<b>Feldname</b>	<b>Erläuterung</b>
SHAPE	Linienobjekt (Line)
SW_MEMO	Form des Querschnitts: Rechteck, Rohr, etc..
SW_TIEFE	Im Feld SW_TIEFE ist die mittlere Breite über die gesamte Länge [m] des Umleit-/ Entlastungsstollen zu erfassen (B in Abbildung 92)
SW_M2	Durchschnittliche Querschnittfläche des Stollens
SW_HOEHE	Mittlere Werkhöhe über gesamte Länge [m], von der Sohle bis zur Decke gemessen (H in Abbildung 92)
SW_DIM_ABF	Dimensionierung Abflussmenge [m <sup>3</sup> /s], falls bekannt.

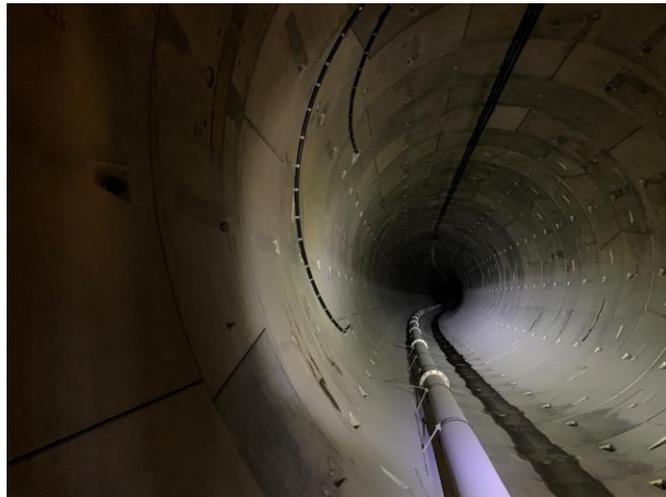
Abbildung 93: Hochwasserentlastungsstollen Aare Thun (TBA 2021).

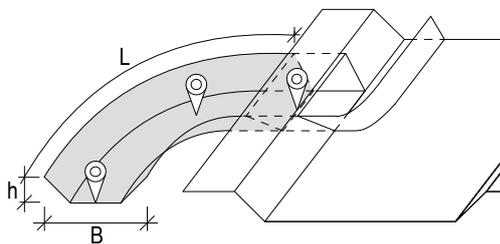
Ein Entlastungsgerinne /-kanal dient der Entlastung von einem Fließgewässer mithilfe eines offen geführten Bauwerks. Dabei verlässt ein Teil des Wassers ab einem definierten Abfluss das Fließgewässer in ein Entlastungsgerinne /-kanal i.d.R. mithilfe von einem Entlastungsbauwerk oder Wehr.

Abbildung 94: Skizze Entlastungsgerinne / Entlastungskanal.

Feldname	Erläuterung
SHAPE	Linienobjekt (Line)
SW_MEMO	Besondere Eigenschaften: Baumaterial, Bauelementgrösse, etc.
SW_TIEFE	Im Feld SW_TIEFE ist die Breite [m] des Entlastungsgerinne / Entlastungskanals zu erfassen (B in Abbildung 94)
SW_HOEHE	Höhe des Gerinnes von der Sohle bis zur Oberkante Damm / Ufer [m] (H in Abbildung 94)
SW_DIM_ABF	Dimensionierung Abflussmenge [m <sup>3</sup> /s], falls bekannt.

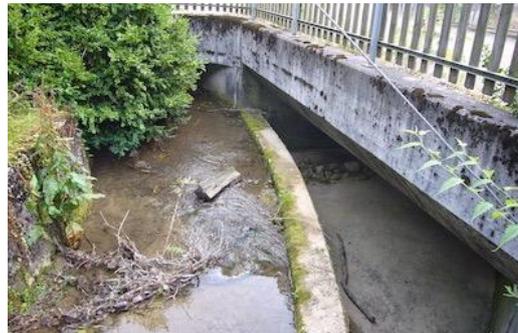
Abbildung 95: Einlauf des Entlastungsgerinnes /-kanals (Ruisseau de Mettembert bei Soyhières).

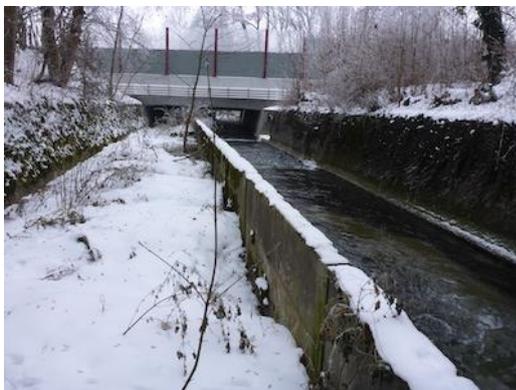
Abbildung 96: Entlastungsgerinne linksseitig in Fließrichtung von Betonmauer (Chise bei Kiesen)

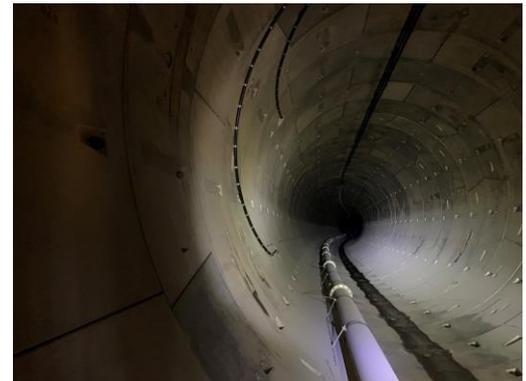
Abbildung 97: Hochwasserentlastungsstollen Aare Thun (TBA 2021).

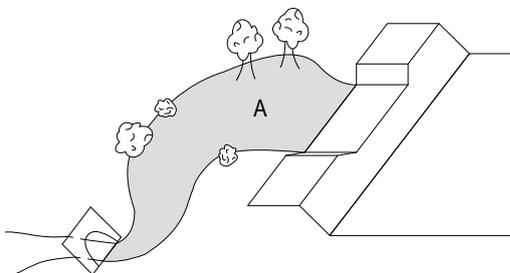
Abbildung 98: Skizze Überflutungsfläche (Funktion: Entlastung).

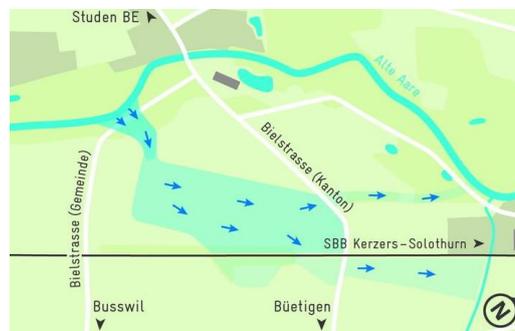
Abbildung 99: Überflutungsfläche, Entlastung auf der rechten Uferseite (Alte Aare bei Dotzigen, Quelle: [www.alte-aare.ch](http://www.alte-aare.ch))

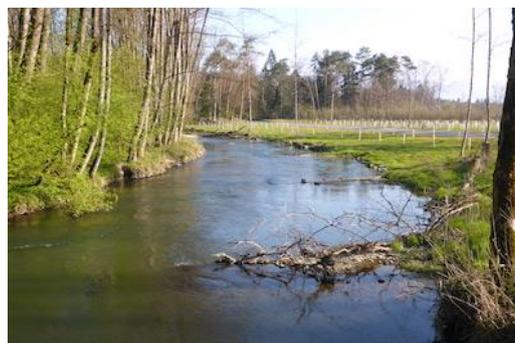
Abbildung 100: Überflutungsfläche, Entlastung auf der rechten Uferseite in Fließrichtung (Alte Aare bei Dotzigen).

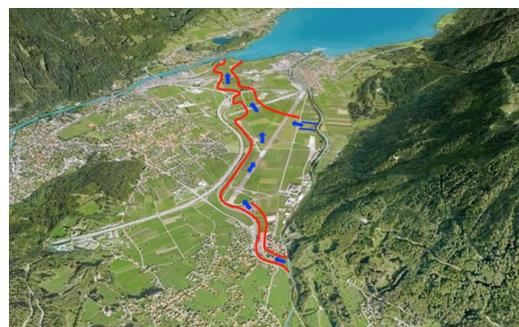
Ein Überlastkorridor (vgl. Kapitel 3.5) ist im Gegensatz zur Überflutungsfläche an einem oder mehreren Abschnitten durch bauliche Massnahmen abgegrenzt (z.B. Dämme, Mauern), verfolgt aber dieselben Ziele wie eine Überflutungsfläche mit der Funktion Entlastung.

Abbildung 101: Überlastkorridor (Lütschine bei Bönigen). Quelle: HWS Bodeli WBP Lütschine, TP2 Überlastkorridor Wilderswil - Brienersee, Flussbau AG SAH und Mätzener & Wyss Bauingenieure AG 2015.

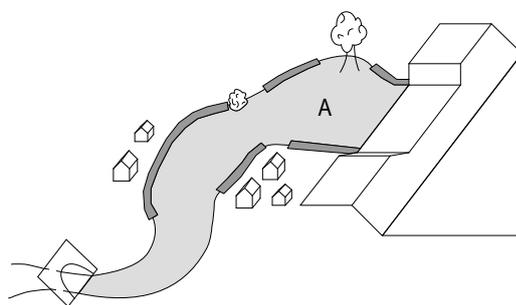
Abbildung 102: Skizze Überlastkorridor.

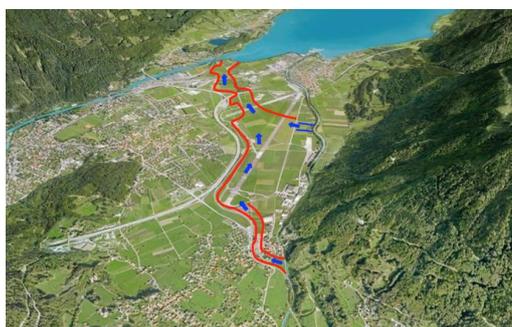
Abbildung 103: Überlastkorridor (Lütschine bei Bönigen). Quelle: HWS Bödeli WBP Lütschine, TP2 Überlastkorridor Wilderswil - Brienersee, Flussbau AG SAH und Mätzener & Wyss Bauingenieure AG 2015.

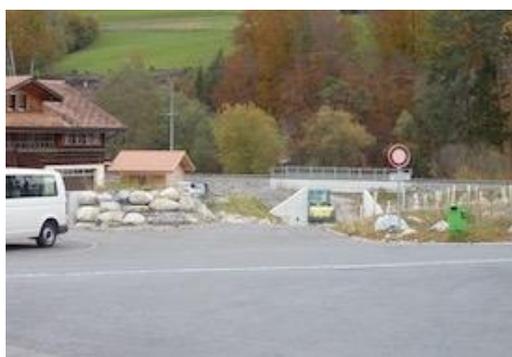
Abbildung 104: Überlastkorridor entlastet direkt in die Simme (Chirel bei Oey).

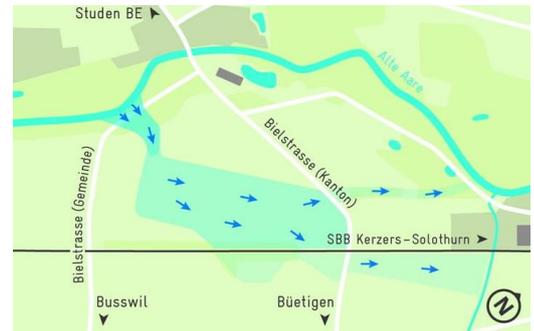
Abbildung 105: Überflutungsfläche als Entlastung, Entlastung auf der rechten Uferseite (Alte Aare bei Dotzigen, Quelle: www.alte-aare.ch)

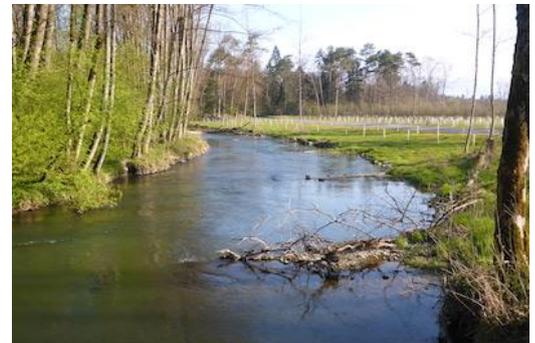
Abbildung 106: Überflutungsfläche als Entlastung, Entlastung auf der rechten Uferseite (Alte Aare bei Dotzigen).

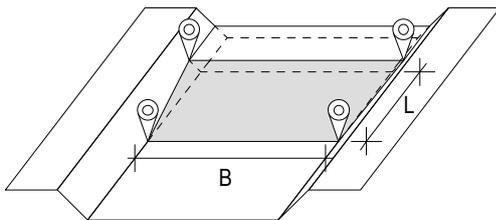
Eine Rampe ist ein Schutzbauwerk aus Blöcken auf einer Gerinnesohle, welches oft ein steileres Gefälle als die Sohle ober- und unterhalb aufweist. Rampen werden zur Gewährleistung der Sohlenstabilität und zur Höhenüberwindung eingesetzt. Sie stellen am Rampenanfang ein Höhenfixpunkt dar. Es wird zwischen aufgelösten (strukturierte, unstrukturierte und eigendynamische) und gesetzten Rampen unterschieden. Gesetzte Rampen können bei hoher Beanspruchung auch in Hinterbeton erstellt werden.

Abbildung 107: Skizze Rampe.

Feldname	Erläuterung
SHAPE	Flächenobjekt (Polygon)
SW_MEMO	Besondere Eigenschaft: z.B. Rampe ist im Grundriss gekrümmt (z.B. In Kurve oder Verengung, etc.)
SW_LAENGE	Werklänge [m] (L in Abbildung 107). Bem.: Bei Aufgelösten Rampen ist die Gesamtlänge aufzunehmen.
SW_TIEFE	Mittlere Breite der Rampe [m] (B in Abbildung 107).

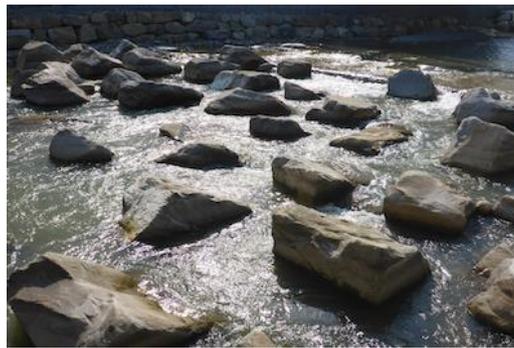
Abbildung 108: Aufgelöste Rampe (Kleine Emme bei Emmenbrücke).

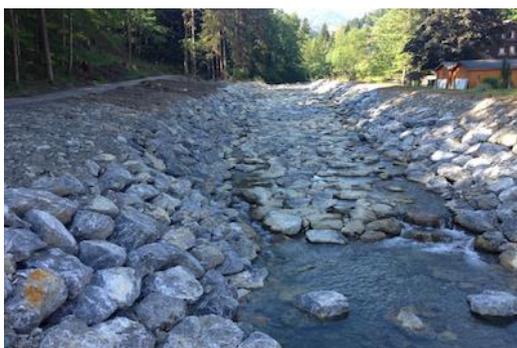
Abbildung 109: gesetzte Rampe (Kleine Simme bei Zweisimmen).

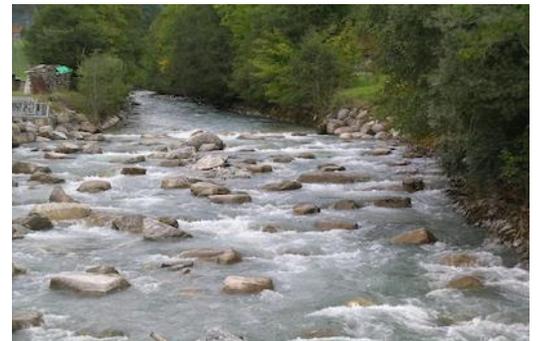
Gekennzeichnet durch eine nicht flächendeckende regelmäßige Anordnung von groben Rauigkeitselementen (grossen Blöcken) auf einem feineren Untergrundmaterial. Diese weisen i.d.R. ein Gefälle von < 3 % auf.

Abbildung 110: Aufgelöste strukturierte Rampe (Simme bei St. Stephan).

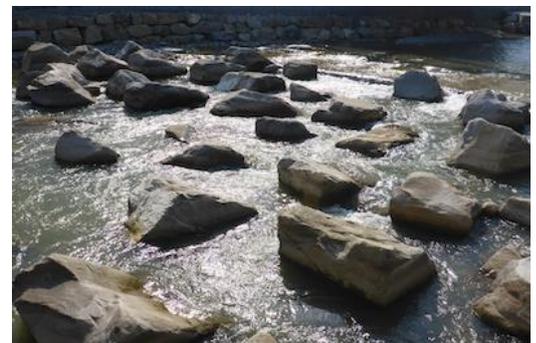
Abbildung 111: Aufgelöste unstrukturierte Rampe (Kleine Emme bei Emmenbrücke).

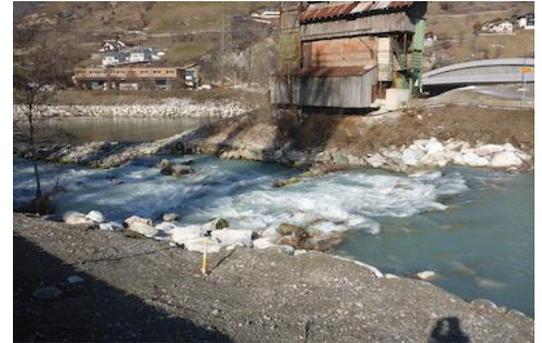
Zu den kompakten oder auch "klassischen" Blockrampen gehören die gesetzte und die geschüttete Rampe. Bei einer gesetzten Blockrampe werden die Rauigkeitselemente i.d.R. Blöcke flächendeckend auf dem Untergrundmaterial verteilt. Diese weisen i.d.R. ein Gefälle von  $< 10\%$  auf.

Abbildung 112: Gesetzte Rampe (Vispa bei Visp).

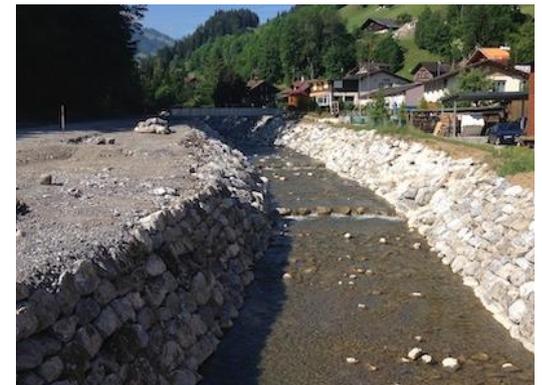
Ein Blockriegel (vgl. Kapitel 4.3.2.4) ist ein Querbauwerk aus Blöcken mit i.d.R. einzelnen oder einigen wenigen Reihen. Diese werden gelegentlich in Hinterbeton erstellt.

I.d.R. sind die Blöcke eines Blockriegels geneigt angeordnet  $> 20\%$ , im Vergleich zu einer Blockrampe, die normalerweise ein Gefälle von  $< 10\%$  aufweist.

Abbildung 113: Blockriegel (Kleine Simme bei Zweisimmen).

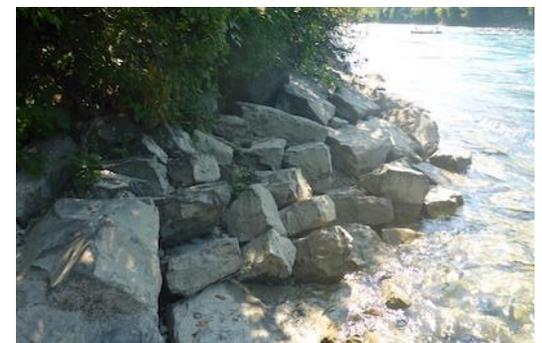
Im Gegensatz zu Rampen, die der Sohlenstabilität dienen, haben Uferdeckwerke die Funktion den Schutz vor Seitenerosion zu gewährleisten und sind daher an den Böschungen zu finden.

Abbildung 114: Blockwurf (Aare bei Steffisburg).

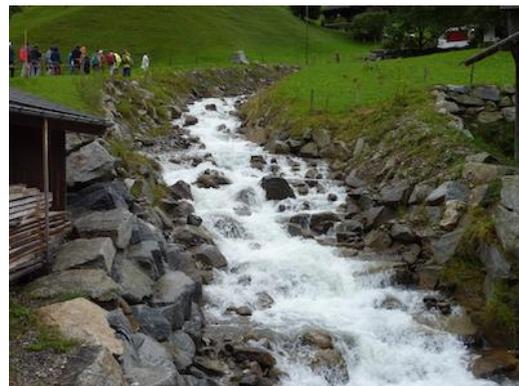
Ein Raubettgerinne (vgl. Kapitel 4.2.2.6) ist eine flächenhafte Anordnung von Blöcken auf der Fliessgewässersohle. Im Gegensatz zum Raubettgerinne folgt eine Rampe i.d.R. nicht dem Bruttogefälle des Fliessgewässers.

Abbildung 115: Raubettgerinne (Diesselbach im Melchtal).

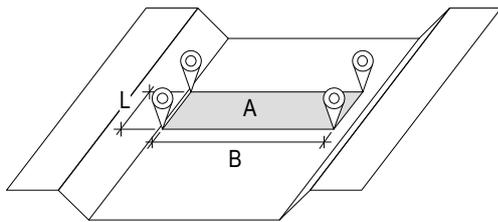
Als Flächenhafte Sohlensicherung werden zusammenhängende Flächen, die der Sicherung von Fließgewässersohlen dienen, bezeichnet. Eine Flächenhafte Sohlensicherung kann aus Stein, Beton, Stahl oder Holz bestehen und findet man oft an Orten mit einer grossen Beanspruchung auf die Sohle (z.B. in steileren Fließgewässern oder bei einer Einengung des Gerinnes) oder an Orten mit einer leicht erodierbaren Gewässersohle.

Abbildung 116: Skizze Flächenhafte Sohlensicherung.

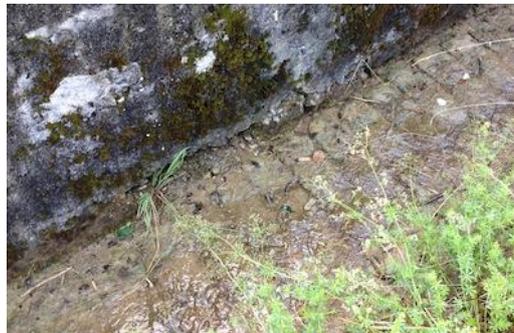
Abbildung 117: Sohlenpflasterung (Chratzbach bei Thun).

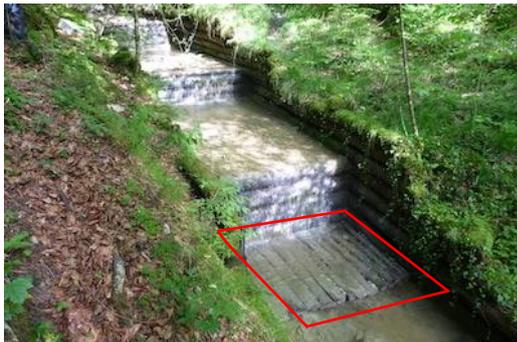
Abbildung 118: Fallboden (Bie/Ruisseau de Châtillon bei Châtillon JU).

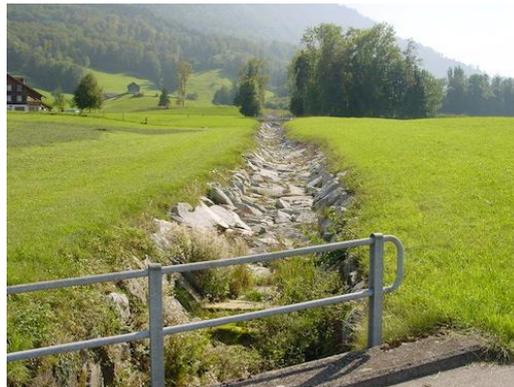
Abbildung 119: Raubettgerinne (Rübibach bei Buochs).

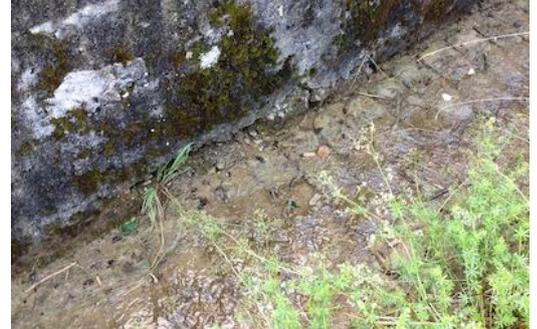
Eine Pflästerungsschicht verhindert die Erosion des darunterliegenden Sohlenmaterials. Eine Sohlenpflästerung ist zusammenhängend und flächendeckend, oft in steileren, alpinen Gewässern vorzufinden, dient der Beschleunigung des Wassers (Erhöhung Abflusskapazität) und soll unerwünschte Geschiebeablagerungen vermeiden.

Sohlenpflästerungen werden i.d.R. glatt und starr mit (ausgefugten) Blöcken und/oder zugeschnittenen Pflastersteinen ausgebildet.

Abbildung 120: Sohlenpflästerung (Chratzbach bei Thun).

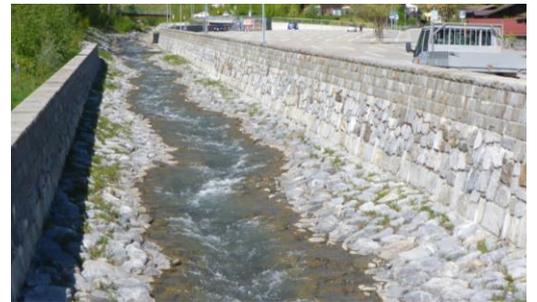
Abbildung 121: Sohlenpflästerung (Alpbach beim Märtplatz).

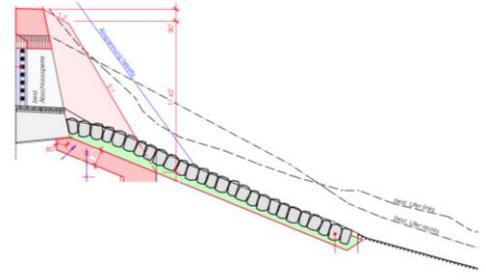
Als Kolkschutz Stein sind alle Schutzbauwerke aufzunehmen, die eine flächenhafte Sohlensicherung aus Steinen, Steinplatten oder Blöcken sicherstellen. (z.B. Kolkwanenauskleidung mit Länge > 5 m anschliessend an ein Schutzbauwerk.)

Abbildung 122: Kolkchutz Stein nach einer Sperre (Quelle: Geschiebesammler Gryfenbach Vergrößerung Rückhaltevolumen, Flussbau AG SAH & Mätzener und Wyss Bauingenieure AG, 2010).

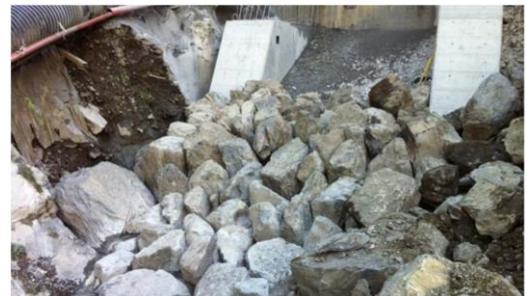
Abbildung 123: Kolkchutz Stein nach einer Sperre (Quelle: Geschiebesammler Gryfenbach Vergrößerung Rückhaltevolumen, Flussbau AG SAH & Mätzener und Wyss Bauingenieure AG, 2010).

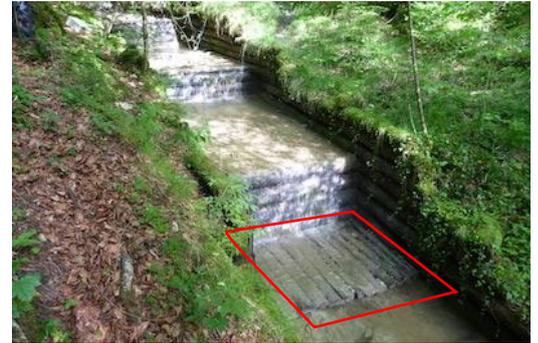
Als Fallboden sind alle Schutzbauwerke aufzunehmen, die eine flächenhafte Sohlensicherung aus Holz sicherstellen.

Wird ein Fallboden aus Holz zusätzlich mit Steinen, Steinplatten oder Blöcken belegt, ist dies als Bemerkung in SW\_MEMO zu erfassen.

Abbildung 124: Fallboden (Bie/Ruisseau de Châtillon bei Châtillon JU).

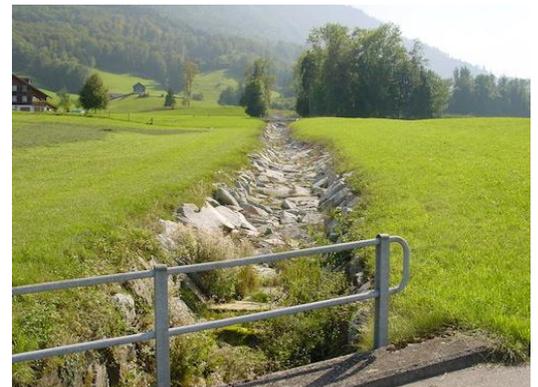
Ein Raubettgerinne ist eine flächenhafte Anordnung von Blöcken auf der Fliessgewässersohle und den Ufern. Dabei dienen die Blöcke der Energiedissipation und sind daher nicht glatt angeordnet. Um die Sohle zu sichern werden die Blöcke gesetzt.

In Raubettgerinnen werden die gleichen Blöcke, auch für die Böschungsauskleidung verwendet.

Abbildung 125: Raubettgerinne (Rübibach bei Buochs).

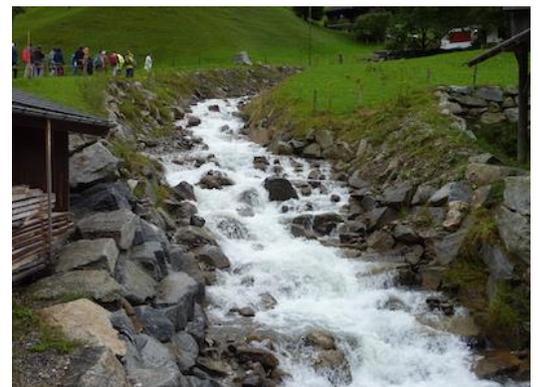
Abbildung 126: Raubettgerinne (Diesselbach im Melchtal).

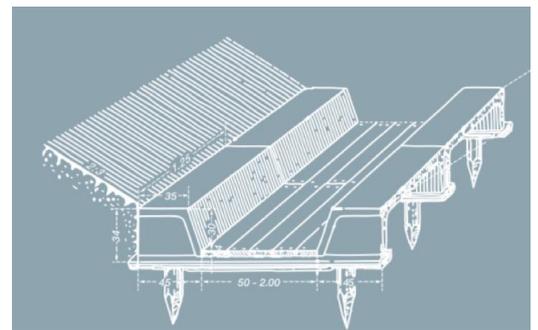
Die Holzbretter (System JGK) ist eine Sohlenverkleidung die um das Jahre 1940 bei der Juragewässerkorrektur (JGK) erstellt wurden. Dieses System ist ein Bretterboden, welcher mit Quertraversen auf Holzpfahljochen liegt. Zwei Randsteine bilden die seitliche Begrenzung. Dies ist als Gesamt-System aufzunehmen.

Da die Kanäle nur ein sehr geringes Gefälle aufweisen, wurde die Sohle mit Brettern verkleidet, um eine Verkrautung der Sohle zu verhindern und somit den Abfluss zu gewährleisten bzw. das Versickern von Wasser in Torfschichten zu vermeiden.

Abbildung 127: Skizze Holzbretter um das Jahr 1940 (System JGK), Quelle: AWA Kt. Bern, 2011.

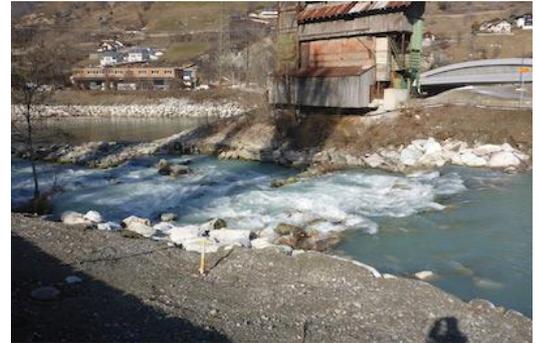
Im Gegensatz zum Raubettgerinne folgt die Rampe (vgl. Kapitel 4.1.2.3) nicht dem Nettogefälle des Fließgewässers.

Abbildung 129: Gesetzte Rampe (Vispa bei Visp).

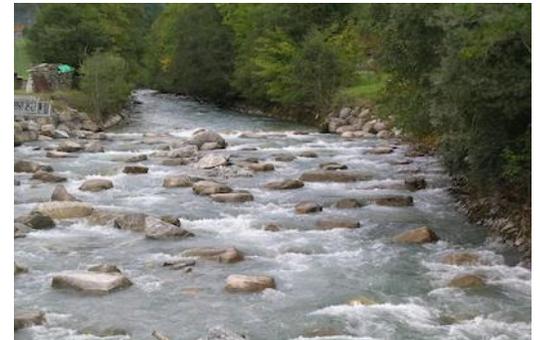
Im Gegensatz zur Sohlensicherung durch Makrorauigkeiten, weist eine aufgelöste Rampe (vgl. Kapitel 4.1.2.2) i.d.R. eine regelmässige Anordnung von gleich grossen Blöcken auf. Diese weisen i.d.R. ein Gefälle von  $< 3\%$  auf.

Abbildung 130: Aufgelöste strukturierte Rampe (Simme bei St. Stephan).

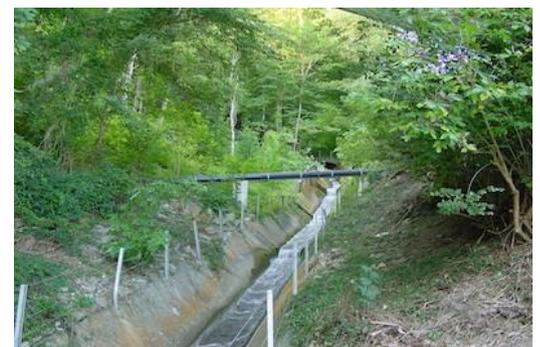
Eine Sohlenpflasterung darf nicht aus vorgefertigten Elementen bestehen, ansonsten ist diese als Schale (vgl. Kapitel 1.2) aufzunehmen.

Abbildung 131: Gerinneschale (Mocklisbach bei Beckenried).

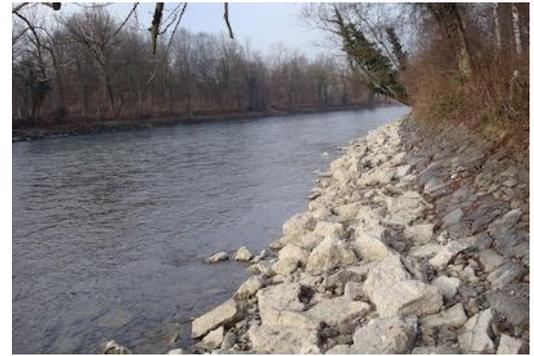
Eine Blockvorlage dient zum Schutz vor Seitenerosion im Gegensatz zu einem Kolkschutz aus Stein o.ä. Sohlensicherungen, welche unterhalb von Querbauwerke oder als Erosionsschutz der Sohle angeordnet werden.

Abbildung 132: Blockvorlage (Aare bei Bern).

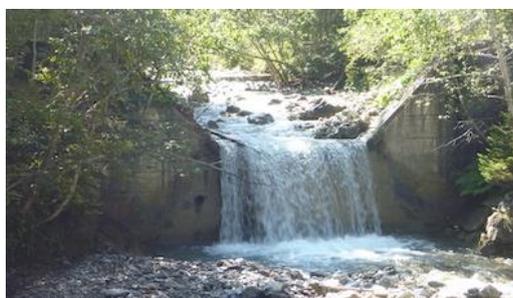
Abbildung 134: Betonsperre (Gilsbach bei Adelboden).

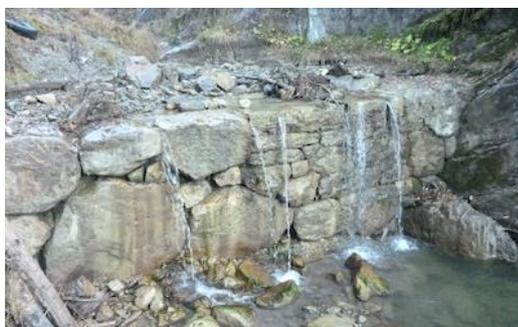
Abbildung 135: Bruchsteinsperre (Traubach bei Habkern).

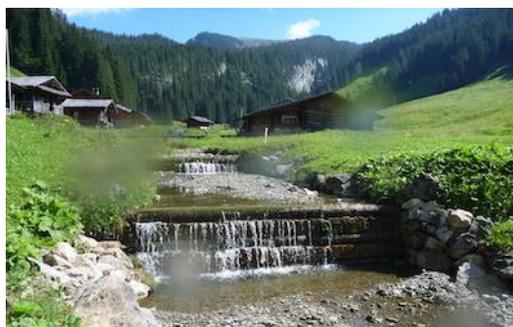
Abbildung 136: Holzkasten (Traubach bei Habkern).

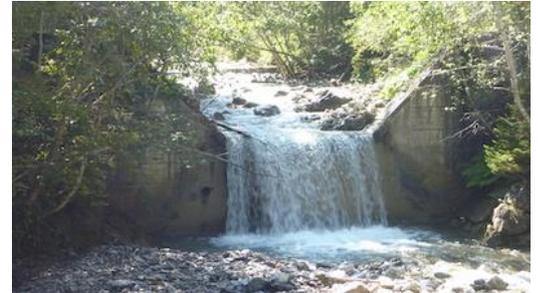
Besteht die Sperre / Schwelle aus Beton oder einbetonierten Blöcken, ist diese als Betonsperre, -schwelle aufzunehmen.

Abbildung 137: Betonsperre (Gilsbach bei Adelboden).

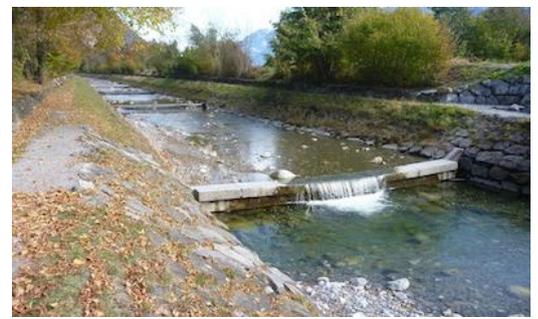
Abbildung 138: Betonschwelle (Lombach bei Unterseen).

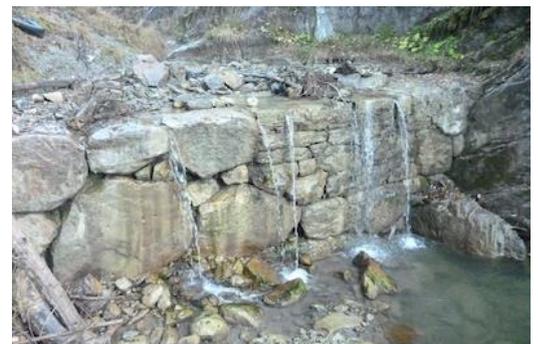
Eine Bruchsteinsperre besteht aus (Bruch-)Steinen/ Blöcken und kann ausgefugt sein.

I.d.R. sind die Steine einer Bruchsteinsperre im Vergleich zu einem Blockriegel senkrecht angeordnet.

Abbildung 139: Bruchsteinsperre (Traubach bei Habkern).

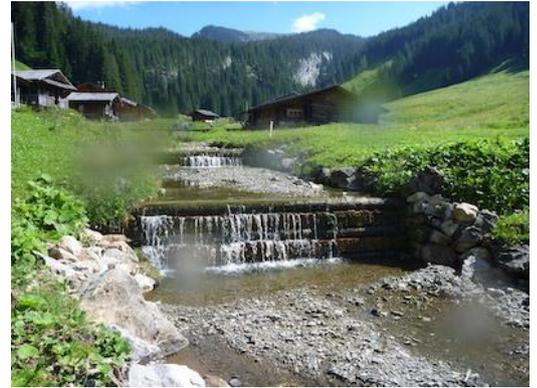
Ein Holzkasten, -schwelle ist eine Sperre erstellt aus Holz.

Abbildung 140: Holzkasten (Traubach bei Habkern).

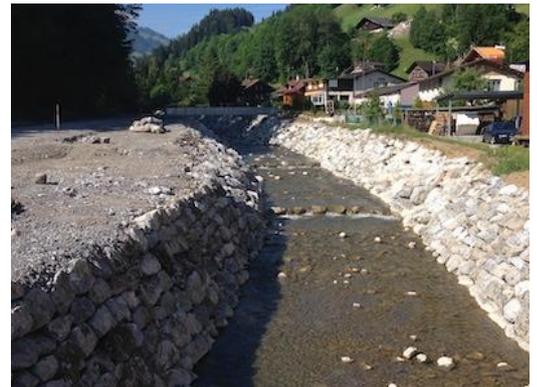
Ein Blockriegel ist ein Querbauwerk aus Blöcken bis zu mehreren Blockreihen hoch. Diese werden oft/teilweise in Hinterbeton erstellt. Blockriegel weisen im Vergleich zu Sperren keine Sperrenflügel auf. Sie werden seitlich in den Uferschutz eingebunden.

I.d.R. sind die Blöcke eines Blockriegels im Vergleich zu einer Bruchsteinsperre geneigt angeordnet. Zudem können die Überfälle mit Eisenbahnschienen gesichert sein

Abbildung 141: Blockriegel (Kleine Simme bei Zweisimmen).

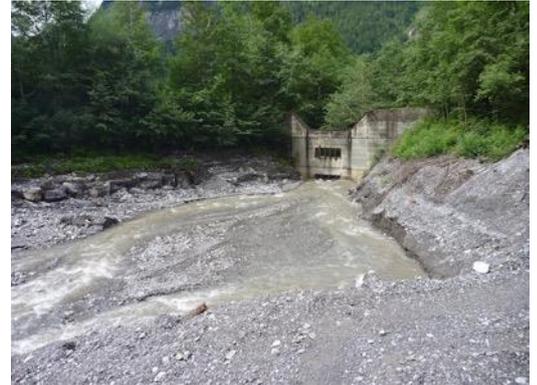
Geschieberückhaltebauwerke (vgl. Kapitel 5.1) werden im Gegensatz zu Sperren für den Rückhalt von Geschiebe verwendet. Sperren, die zu Beginn (neu erstellt) oberwasserseitig eine tiefere Sohle aufweisen als die Überfallhöhe der Sperre, sind nicht als Geschieberückhaltebauwerk aufzunehmen.

Abbildung 142: Geschieberückhaltebauwerk in Form eines Geschiebesammlers (Stegenbach bei Kandergrund).

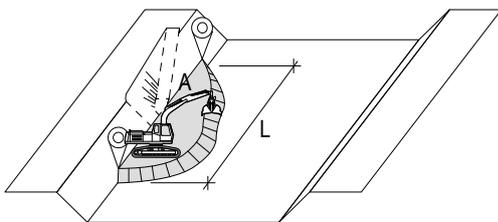
Abbildung 143: Skizze Geschiebezugabestelle.

<b>LAGEERFASSUNG</b>	
Länge < 10 m: Punkt	
Länge > 10 m: Polylinie mit Stützpunkten am Ufer.	
<b>BAUWERKSPARAMETER</b>	
<b>Feldname</b>	<b>Erläuterung</b>
SHAPE	Punktobjekt (Point) oder Linienobjekt (Polylinie)
SW_MEMO	Bemerkungen: <ul style="list-style-type: none"> <li>- Unterhalt relevante Eigenschaften (z.B. zur Bewirtschaftung),</li> <li>- Geschiebezugabestelle ist nicht erschlossen,</li> <li>- Geschiebezugabemenge,</li> <li>- Zufahrt,</li> <li>- Etc.</li> </ul>
SW_LAENGE	Länge der Zugabestelle [m] (L in Abbildung 143)

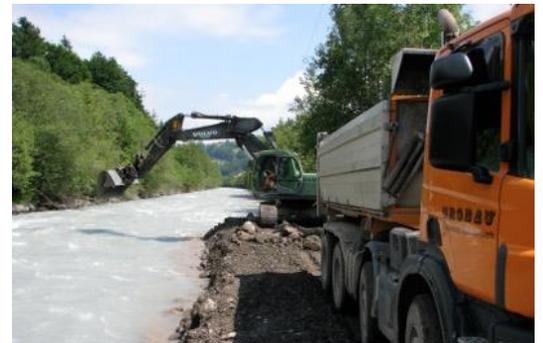
Abbildung 144: Kiesschüttung als Sohlenstabilisierungsmassnahme an einer Geschiebezugabestelle (Kander in Reichenbach).

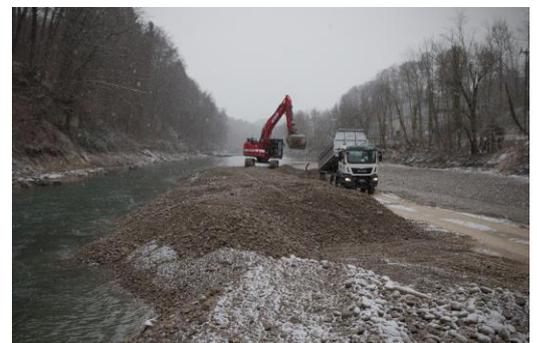
Eine Geschiebezugabestelle, welche rein ökologische Zwecke (Geschiebesanierung) verfolgt, ist nicht zu erfassen.

Abbildung 145: Vorwiegend ökologische Geschiebezugabestelle (Aare bei Tiefenau, TBA 2017).

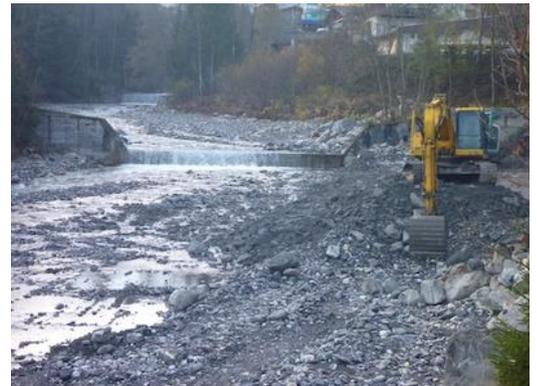
Bewirtschaftete Geschiebeablagerungsplätze (vgl. Kapitel 5.4) werden im Gegensatz zu Zugabestellen zur *Entnahme* von Kies verwendet.

Abbildung 146: bewirtschafteter Geschiebeablagerungsplatz (Engstlige bei Adelboden).

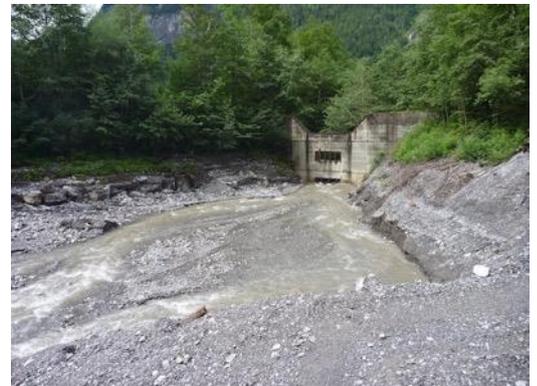
Geschieberückhaltebauwerke (vgl. Kapitel 5.1) werden im Gegensatz zu Zugabestellen zum *Rückhalt* von Geschiebe verwendet.

Abbildung 147: Geschieberückhaltebauwerk in Form eines Geschiebesammlers (Stegenbach bei Kandergrund).

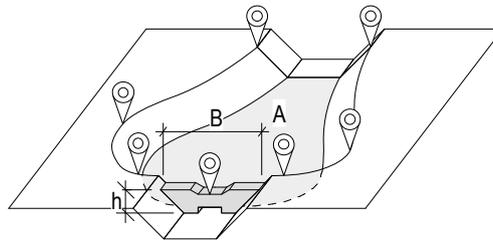
Abbildung 149: Skizze Geschieberückhaltebauwerk mit Rückhaltefläche.

<b>LAGEERFASSUNG</b>	
Bauwerksgrösse:	
<ul style="list-style-type: none"> <li>- Breite &lt; 10 m, Länge &lt; 10m: Punktobjekt</li> <li>- Breite &gt; 10 m, Länge &lt; 10m: Linie</li> <li>- Breite &gt; 10 m, Länge &gt; 10m: Flächenobjekt mit Stützpunkten entlang des gesamten Ablagerungsraums inkl. Punkt auf dem Abschlussbauwerk.</li> </ul>	
<b>BAUWERKSPARAMETER</b>	
<b>Feldname</b>	<b>Erläuterung</b>
SHAPE	Punktobjekt (Point) oder Linie (Polyline) oder Flächenobjekt (Polygon)
SW_MEMO	Spezielle Eigenschaften: Geschieberückhalt, Murgangrückhalt, etc.
SW_TIEFE	Breite des Rückhaltebauwerks [m] (B in Abbildung 148 / Abbildung 149)
SW_HOEHE	Höhe des Abschlussbauwerks ab der Sohle [m] (H in Abbildung 148 / Abbildung 149)
SW_M2	Fläche des Ablagerungsraum [m <sup>2</sup> ] (Fläche A in Abbildung 149)
SW_M3	Rückhaltevolumen [m <sup>3</sup> ]

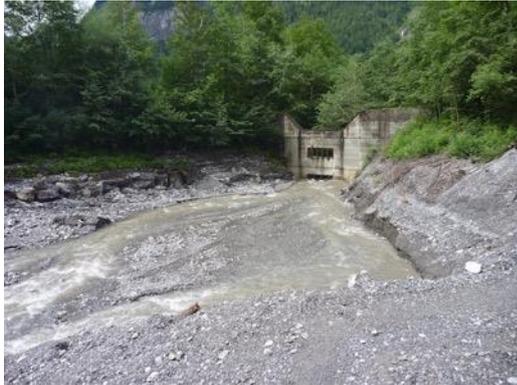
Abbildung 150: Geschieberückhaltebauwerk, Geschiebesammler (Stegenbach bei Kandergrund).

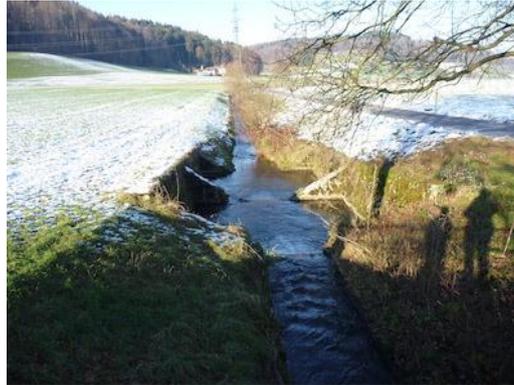
Abbildung 151: Geschieberückhaltebauwerk, Geschiebesammler (Önz bei Wynigen).

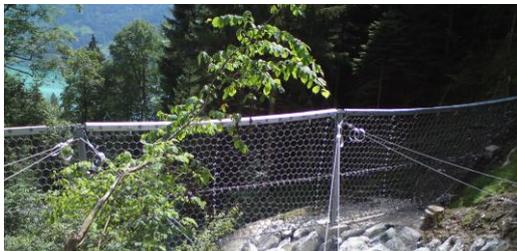
Abbildung 152: Geschieberückhaltebauwerk, Murgangnetz Geobrugg UX, UX-160-H4 (Trachtbach bei Brienz).

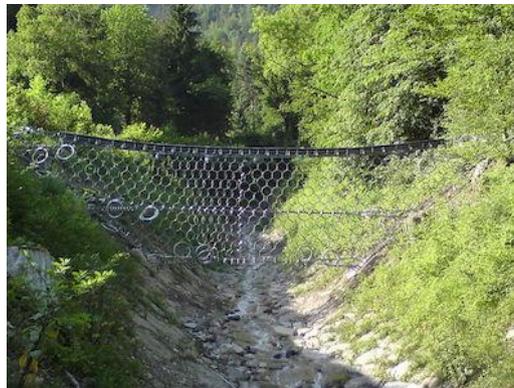
Abbildung 153: Geschieberückhaltebauwerk, Murgangnetz Geobrugg VX, VX140-H4 (Trachtbach bei Brienz).

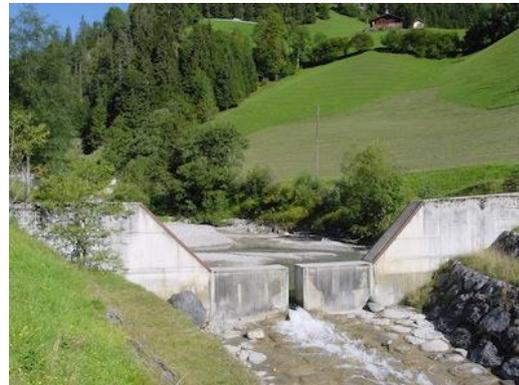
Ein Geschiebesammler hält bei Fließgewässern mit hohem Geschiebeaufkommen, Geschiebe in einem Rückhaltebauwerk oberstrom des gefährdeten Bereichs zurück. Dabei haben Geschiebesammler eine Auslassöffnung für das Wasser. Der Rückhalteraum ist eine Fläche, auf welcher sich Feststoffe ablagern können.

Abbildung 154: Geschieberückhaltebauwerk, Geschiebesammler (Narrenbach bei Zwischenflüh).

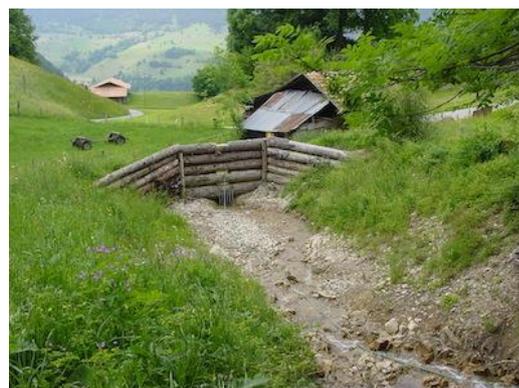
Abbildung 155: Geschieberückhaltebauwerk, Geschiebesammler (Schwandmattigraben).

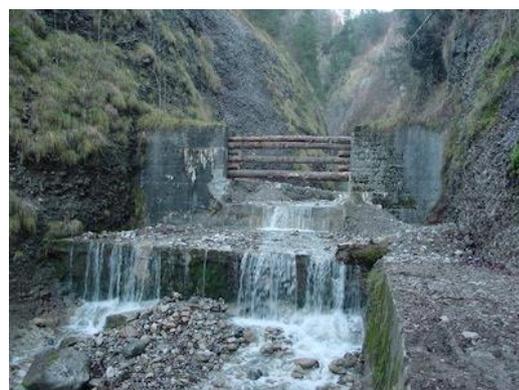
Abbildung 156: Geschieberückhaltebauwerk, Balkensperre (Guntenbach).

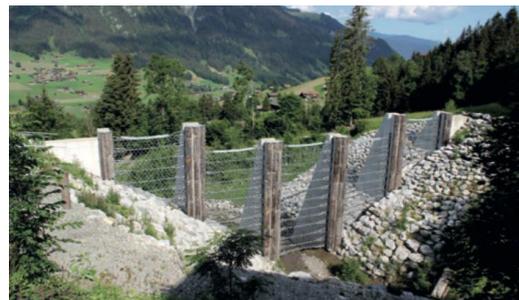
Murgangnetze, die nicht aus Netzen Geobrugg UX oder Geobrugg VX sind. Murgangnetze anderer Typen oder Sonderbauwerke von Murgangnetzen sind als Murgangnetz (System unbestimmt) aufzunehmen.

Abbildung 157: Geschieberückhaltebauwerk, Netzbauwerk mit Betonpfeilern, Murgangnetz (System unbestimmt), (Innere Sitebach bei Lenk i.S., Quelle: WSL Heft 102, 2020).

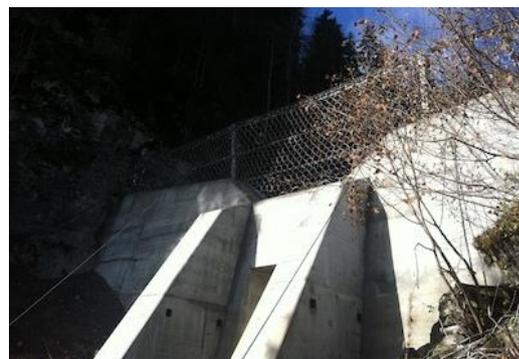
Abbildung 158: Geschieberückhaltebauwerk mit Murgangnetz, (Murgangnetz ist > 5 m daher sind die Objekte separat zu erfassen) (Gryfenbach bei Lauterbrunnen).

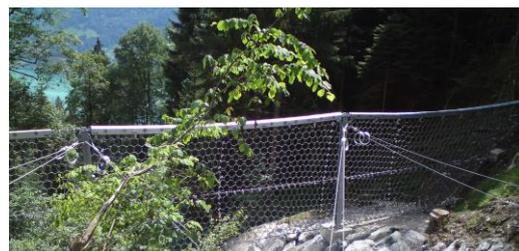
Ein Murgangnetz UX von Geobrugg ist ein System für breitere U-förmige Gerinne. Es handelt sich um flexible Ringnetzbarrieren aus hochfestem Stahldraht, die einen Wasserdurchfluss ermöglichen. Zusätzliche Stützen im Gerinnebett spannen das Netz auf. Diese bilden das typische Merkmal des Murgangnetzes Geobrugg UX gegenüber dem Geobrugg VX.

Abbildung 159: Murgangnetz Geobrugg UX, UX-160-H4 (Trachtbach bei Brienz).

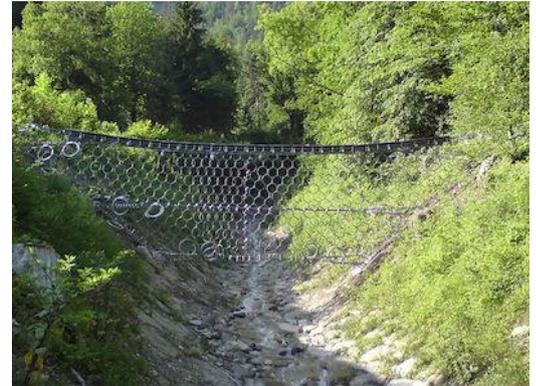
Ein Murgangnetz VX von Geobrigg ist ein System für schmalere V-förmige Gerinne. Es handelt sich um flexible Ringnetzbarrieren aus hochfestem Stahldraht, die einen Wasserdurchfluss ermöglichen. Keine Stützen im Gerinne

Abbildung 160: Murgangnetz Geobrigg VX, VX140-H4 (Trachtbach bei Brienz).

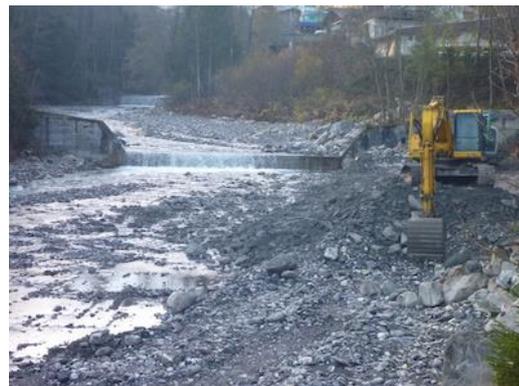
Im Vergleich zu einem bewirtschafteten Geschiebeablagungsplatz weist ein Geschieberückhaltebauwerk ein klar ersichtliches Absperrbauwerk (z.B. Sperre) auf.

Abbildung 161: bewirtschafteter Geschiebeablagungsplatz (Engstlige bei Adelboden).

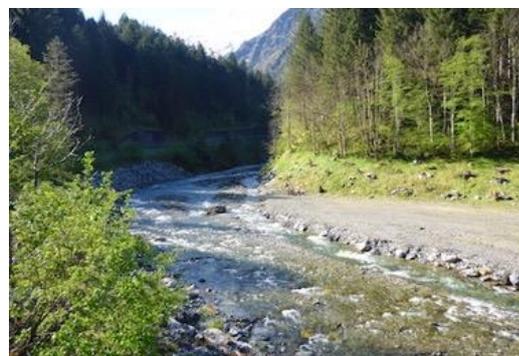
Im Vergleich zu einer Dotierstrecke weist ein Geschieberückhaltebauwerk ein klar ersichtliches Absperrbauwerk (z.B. Sperre) auf.

Abbildung 162: Dotierstrecke flussaufwärts (Haasliaare bei Innertkirchen).

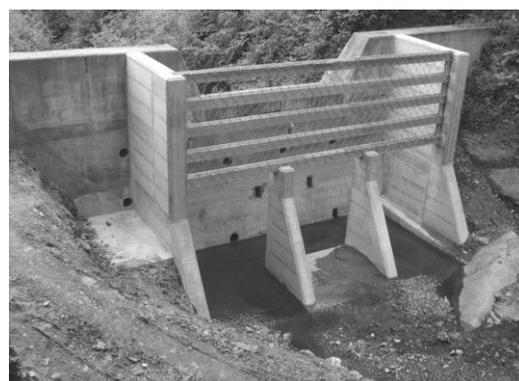
Ein Schwemmholzrückhaltebauwerk (vgl. Kapitel 5.2) hält bei Fliessgewässern mit hohem Schwemmholzaufkommen Schwemmholz in einem Rückhaltebauwerk oberstrom der gefährdeten Bereiche zurück. Oft halten Schwemmholzrückhaltebauwerke auch ein Teil des Geschiebes zurück. Falls ein Schutzbauwerk beide Wirkungen hat ist es (ggf. in Rücksprache mit dem Wasserbauträger) nach seinem Hauptzweck zuzuordnen.

Abbildung 163: Geschiebe- und Schwemmholzrückhaltebauwerk, Tauchwand (Bitzighoferbach, Quelle: VAW Mitteilung 188, 2006).

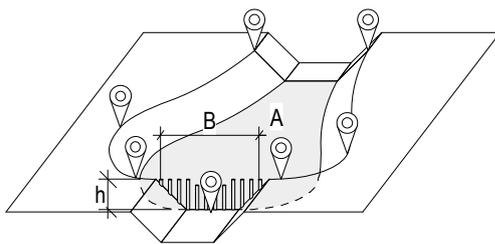
Abbildung 164: Skizze Schwemmholzurückhaltebauwerk mit Rückhalteraum.

LAGEERFASSUNG	
Bauwerksgrösse:	
-	Breite < 10 m, Länge < 10m: Punktobjekt
-	Breite > 10 m, Länge < 10m: Linie
-	Breite > 10 m, Länge > 10m: Flächenobjekt mit Stützpunkten entlang des gesamten Ablagerungsraums inkl. Punkt auf dem Abschlussbauwerk.
BAUWERKSPARAMETER	
Feldname	Erläuterung
SHAPE	Punktobjekt (Point) oder Linie (Polyline) oder Flächenobjekt (Polygon)
SW_MEMO	Spezielle Eigenschaften: Schwemmhölzrückhalt, Schwemmhölz- und Geschieberückhalt, Typ: Rechenkonstruktion, Tauchwand, Netz, etc.
SW_TIEFE	Breite des Rückhaltebauwerks [m] (B in Abbildung 164)
SW_HOEHE	Höhe des Abschlussbauwerks ab der Sohle [m] (H in Abbildung 164)
SW_M2	Fläche des Ablagerungsraum [m <sup>2</sup> ] (Fläche A in Abbildung 164)
SW_M3	Rückhaltevolumen [m <sup>3</sup> ].

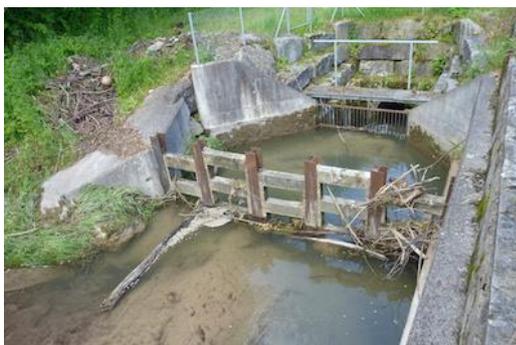
Abbildung 166: Schwemmholzurückhaltebauwerk (Dorfbach bei Küssnacht).

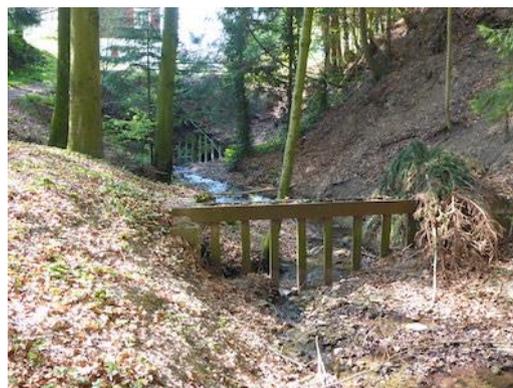
Abbildung 167: Schwemmholzurückhaltebauwerk, Gerader Rechen (Dorfbach bei Merlischachen).

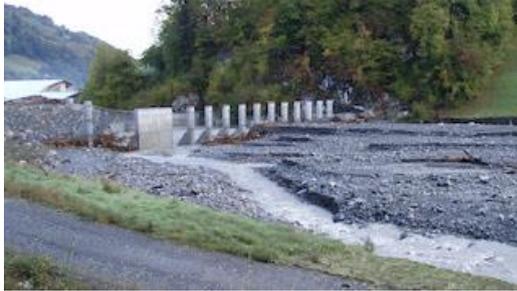
Abbildung 168: Schwemmholtzururckhaltebauwerk, Stabrechen (Chiene bei Reichenbach i.K., Schwemmholt- und Geschieberurckhaltebauwerk).

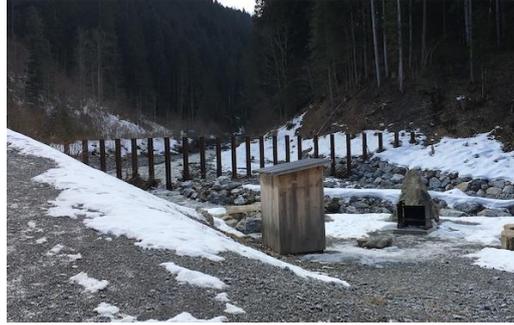
Abbildung 169: Schwemmholtzururckhaltebauwerk, V-Rechen (Kleine Simme).

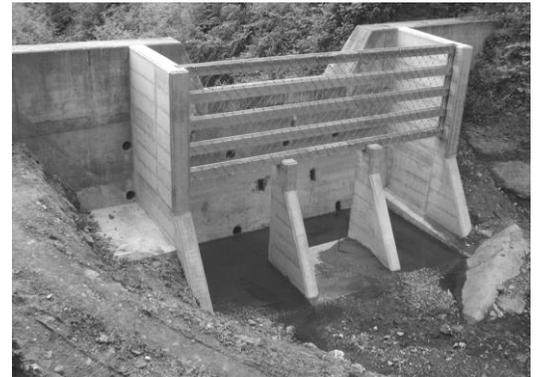
Ein Geschieberurckhaltebauwerk (vgl. Kapitel 5.1) dient dem Rurckhalt vom Geschiebe, kann durch seine Eigenschaften auch Schwemmholt zururckhalten. Fur die Unterscheidung zwischen den zwei Schutzbauwerkstypen wird auf Kapitel 5.1.3 verwiesen.

Abbildung 170: Geschiebe- und Schwemmholtzururckhaltebauwerk, Tauchwand (Bitzighoferbach, Quelle: VAW Mitteilung 188, 2006).

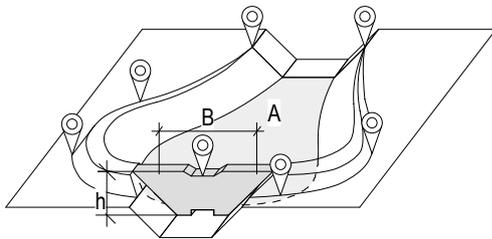
Ein Hochwasserrückhaltebauwerk hält einen Teil des Hochwasserabflusses vor dem potenziellen Überschwemmungsgebiet in einem Raum mit geringem Schadenpotenzial zurück (z.B. landwirtschaftlich genutzte Fläche). Durch die Retention wird der Spitzenabfluss eines Hochwassers gedämpft. Das Wasser wird am Ort des Rückhalts oder unmittelbar flussabwärts zeitlich verzögert durch ein Abschlussbauwerk zurückgegeben.

Abbildung 171: Skizze Hochwasserrückhaltebauwerk (Rückhaltebecken).

SW_MEMO	Bemerkung: - Mögliche Schäden: Ausmass der Terrainveränderung oder von nicht bewilligten Bauten - Spezielle Eigenschaften oder Objekte
SW_M2	Werkoberfläche [m <sup>2</sup> ] (Fläche A in Abbildung 171)

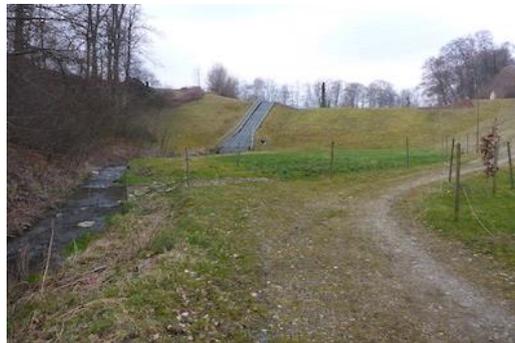
Abbildung 172: Rückhaltebecken (Tägertschibach bei Münsingen).

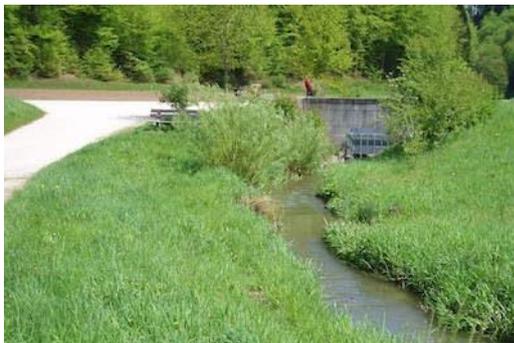
Abbildung 173: Poldersystem mit vier durch Polderdämme abgegrenzte Räume (Chrouchtalbach bei Krauchthal).

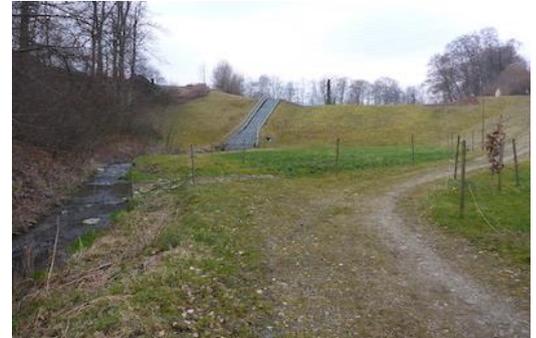
Ein Rückhaltebecken an kleineren Fließgewässern kann als gesteuertes oder ungesteuertes Hochwasserrückhaltebecken betrieben werden.

Abbildung 174: Rückhaltebecken (Tägertschibach bei Münsingen).

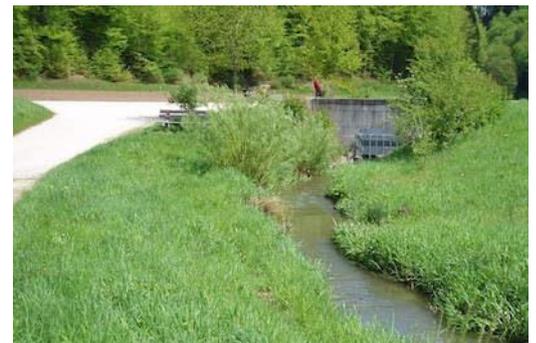
Trotz des Gesamtsystems sind die einzelnen Polder separat zu erfassen.

Abbildung 175: Poldersystem mit vier durch Polderdämme abgegrenzte Räume (Chrouchtalbach bei Krauchthal).

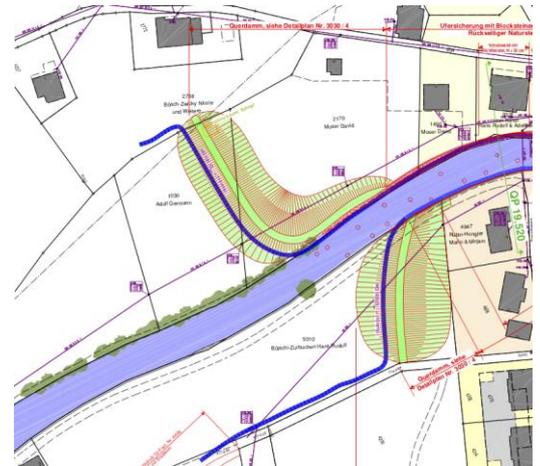
Manche Dammbauten können wie ein Rückhaltebecken aussehen. Um diese Bauten als Hochwasserrückhaltebauwerk zu definieren, müssen sie:

- Über ein Abschlussbauwerk verfügen
- Planrechtlich als Überflutungsfläche oder explizit für den Rückhalt und verzögerte Rückleitung der Wassermenge in einem Hochwasserschutzkonzept definiert.

Abbildung 176: Beckenartige Dammstruktur («Trichterdammbauwerk») oberhalb vom Dorfteil Kanderbrück, Kander. Diese Baute ist kein Rückhaltebecken, weil sie über kein Abschlussbauwerk verfügt.

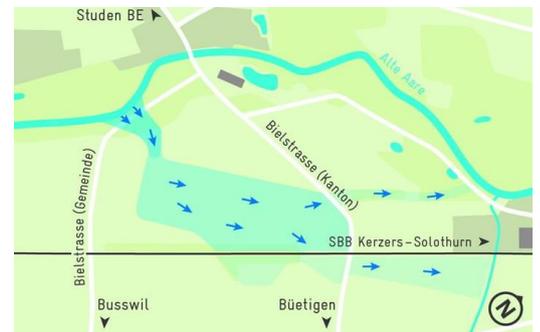
Im Gegensatz zu einem Rückhaltebauwerk wird die Wassermenge in der Überflutungsfläche mit Funktion Entlastung (vgl. Kapitel 3.4) erst flussabwärts von der Entlastung zurück ins Fließgewässer geleitet oder gar nicht.

Abbildung 177: Überflutungsfläche mit der Funktion Entlastung, Entlastung auf der rechten Uferseite (Alte Aare bei Dotzigen, Quelle: [www.alte-aare.ch](http://www.alte-aare.ch))

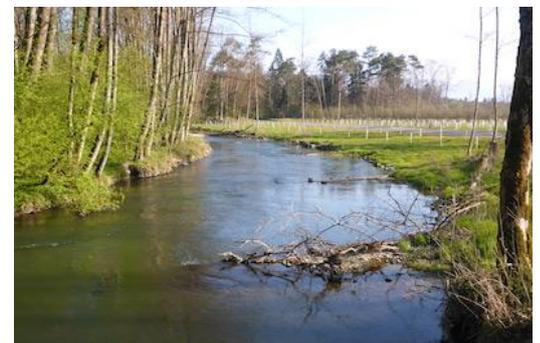
Abbildung 178: Überflutungsfläche als Entlastung, Entlastung auf der rechten Uferseite (Alte Aare bei Dotzigen).

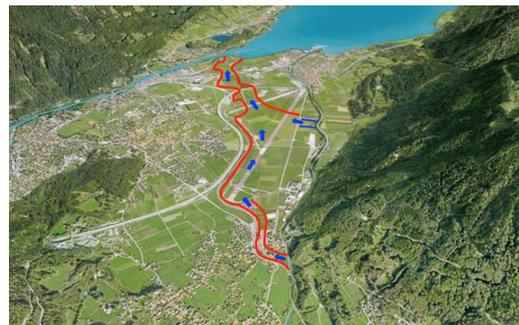
Im Gegensatz zu einem Rückhaltebauwerk wird die Wassermenge in einem Überlastkorridor (vgl. Kapitel 3.5) erst flussabwärts von der Entlastung zurück ins Fließgewässer geleitet oder gar nicht.

Abbildung 179: Überlastkorridor (Lütschine bei Bönigen). Quelle: HWS Bödeli WBP Lütschine, TP2 Überlastkorridor Wilderswil - Brienersee, Flussbau AG SAH und Mätzener & Wyss Bauingenieure AG 2015.
