# Schutzbautenkataster Prozess Wasser

## (B) Katalog Schutzbauwerkstypen

Bearbeitungsdatum 1. Juni 2021  
Version 1.0  
Dokument Status fertiggestellt  
Klassifizierung Nicht klassifiziert  
Autor/-in Alexandre Mérillat, Pascal Wild, Rolf Künzi, Bernhard Perren  
Dateiname B\_SBK\_Katalog\_Schutzbauwerkstypen\_Wasser\_V1-0\_20210528\_TBA.docx

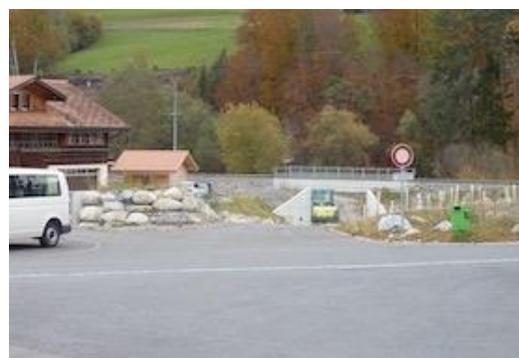
Abbildung 180: Überlastkorridor entlastet direkt in die Simme (Chirel bei Oey).

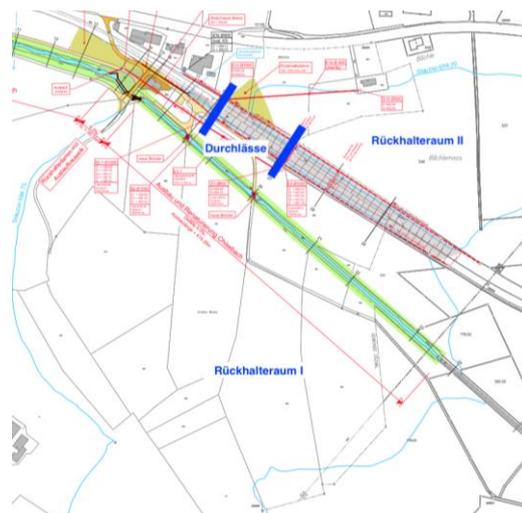
Für eine abgegrenzte Fläche ist jeweils ein Objekt aufzunehmen. Im Falle eines Poldersystems mit Abtrennbauwerken oder eines Systems mit mehreren, voneinander getrennten Rückhalteräumen (z.B. Serie, Nebenschluss), ist jeder Rückhalteraum einzeln als Hochwasserrückhaltebauwerk aufzunehmen.

Abbildung 181: Mehrere Hochwasserrückhaltebauwerke (Chise bei Groggenmoos). (Quelle: Hochwasserrückhalt Groggenmoos, Schmalz Ingenieur AG, 2005)

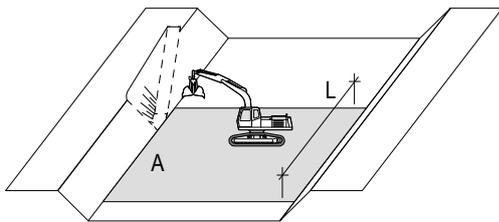
Ein bewirtschafteter Geschiebeablagerungsplatz ist eine Fläche direkt am Fließgewässer, bei welcher Geschiebe entnommen wird. Im Gegensatz zu anderen Einrichtungen zur Geschieberegulierung enthält dieser kein Abschlussbauwerk. Ein bewirtschafteter Geschiebeablagerungsplatz ist nur aufzunehmen, wenn dieser in einem Schutzkonzept aufgeführt ist. Ein bewirtschafteter Geschiebeablagerungsplatz kommt oft in Kombination mit weiteren Bauwerken wie Zufahrtsweg und Abtropfplatz vor. Dabei wird Geschiebe mit einem technischen Hilfsmittel (z.B. Bagger, Geschiebekorb, etc.) entnommen. Es kann sein, dass sämtliches oder nur ein Teil des entnommenen Geschiebes (z.B. nach Siebung, o. ä.) zurück ins Gewässer gegeben wird.

Abbildung 182: Skizze bewirtschafteter Geschiebeablagerungsplatz.

<b>LAGEERFASSUNG</b>	
Flächenobjekt	
<b>BAUWERKSPARAMETER</b>	
<b>Feldname</b>	<b>Erläuterung</b>
SHAPE	Flächenobjekt (Polygon)
SW_MEMO	Besondere Eigenschaften: Entnahmemenge [m <sup>3</sup> ] / Jahr Bemerkung: Kiesentnahme aus rein gewerblichen Zwecken
SW_M2	Werkoberfläche [m <sup>2</sup> ] (Fläche in Abbildung 182)
SW_LAENGE	Werklänge [m] (Länge L in Abbildung 182)

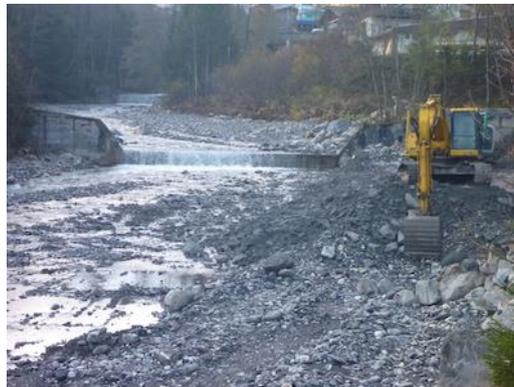
Abbildung 183: bewirtschafteter Geschiebeablagerungsplatz (Engstlige bei Adelboden).

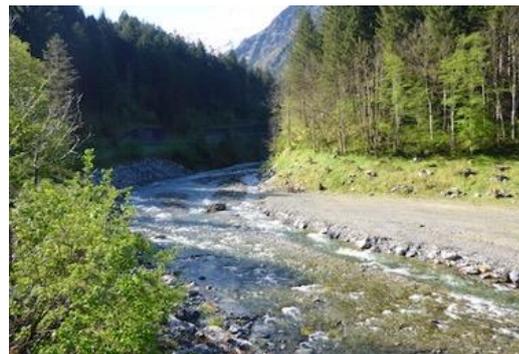
Bei einer Dotierstrecke (vgl. Kapitel 5.5) wird i.d.R. das Geschiebe nicht aus dem Gewässer entnommen, sondern bei kleineren Hochwassern wieder mobilisiert. Nach einem ausserordentlichen Hochwasser kann jedoch eine Geschiebeentnahme notwendig sein.

Abbildung 184: Dotierstrecke flussaufwärts (Haasliaare bei Innertkirchen).

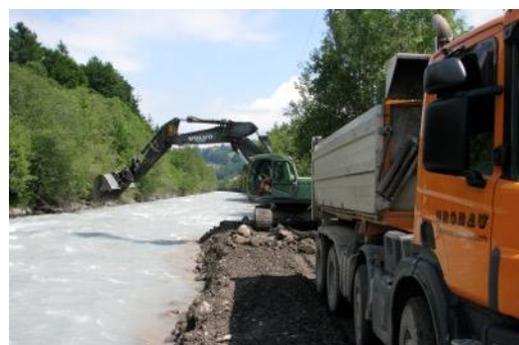
Im Gegensatz zu einem bewirtschafteten Geschiebeablagungsplatz wird bei einer Geschiebezugabestelle (vgl. Kapitel 4.4) Geschiebe dem Fliessgewässer zugeführt.

Abbildung 185: Kiesschüttung als Sohlenstabilisierungsmassnahme an einer Geschiebezugabestelle (Kander in Rechenbach).

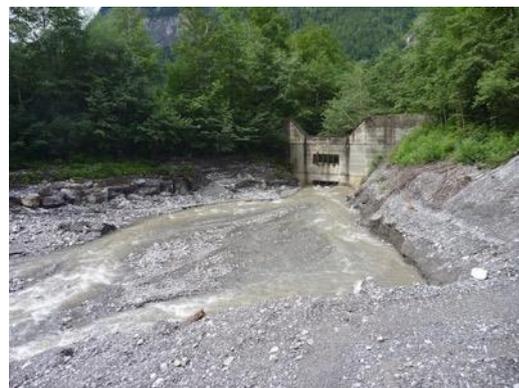
Ein Geschieberückhaltebauwerk (vgl. Kapitel 5.1) verfügt im Gegensatz zu einem Geschiebeablagungsplatz über ein Abschlussbauwerk (z.B. Murgangnetze, Geschiebesammler).

Abbildung 186: Geschieberückhaltebauwerk, Geschiebesammler (Stegenbach bei Kandergrund).

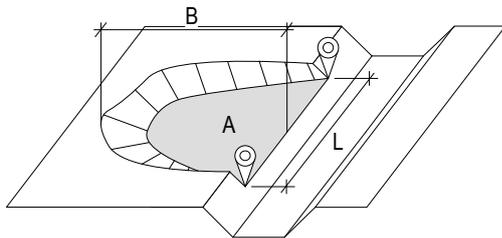
Eine Dotierstrecke kann Sohlen- / Ufersicherungen aufweisen. Oft wird die Sohle am unteren Ende der Strecke mit einer Schwelle stabilisiert. Die Strecke hat jedoch kein durchströmtes Abschlussbauwerk wie z.B. bei einem Geschiebesammler. Allfällige weitere Schutzbauwerke (z.B. Schwellen) sind separat zu erfassen.

Abbildung 187: Skizze Dotierstrecke.

<b>Feldname</b>	<b>Erläuterung</b>
SHAPE	Linie (Polylinie)
SW_MEMO	Spezielle Eigenschaften, Objekte
SW_LAENGE	Werklänge [m] (Länge L in Abbildung 187)
SW_TIEFE	Breite Dotierstrecke [m] (Breite in Abbildung 187)
SW_M2	Werkoberfläche [m <sup>2</sup> ] (Fläche A in Abbildung 187) aufnehmen, falls erkennbar.

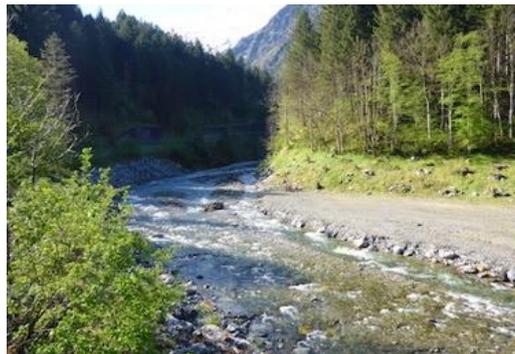
Abbildung 188: Dotierstrecke flussaufwärts (Haasliaare bei Innertkirchen).

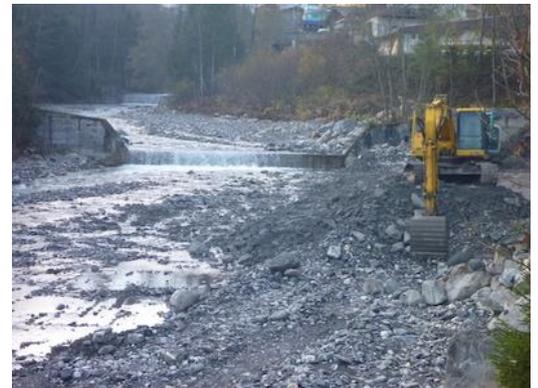
In einem bewirtschafteten Geschiebeablagerungsplatz (vgl. Kapitel 5.4) wird das Geschiebe maschinell entnommen und nicht oder nur gering wieder mobilisiert.

Abbildung 190: bewirtschafteter Geschiebeablagerungsplatz (Engstlige bei Adelboden).
